POROČILO

o vzrokih za zamakanje v predelu strehe iz polikarbonatnih plošč in v predelu severne in južne pohodne betonske strehe nad pritličjem, vključno s podanim predlogom sanacije

»STADION LJUDSKI VRT, MARIBOR«

Datum: **30.11.2021**

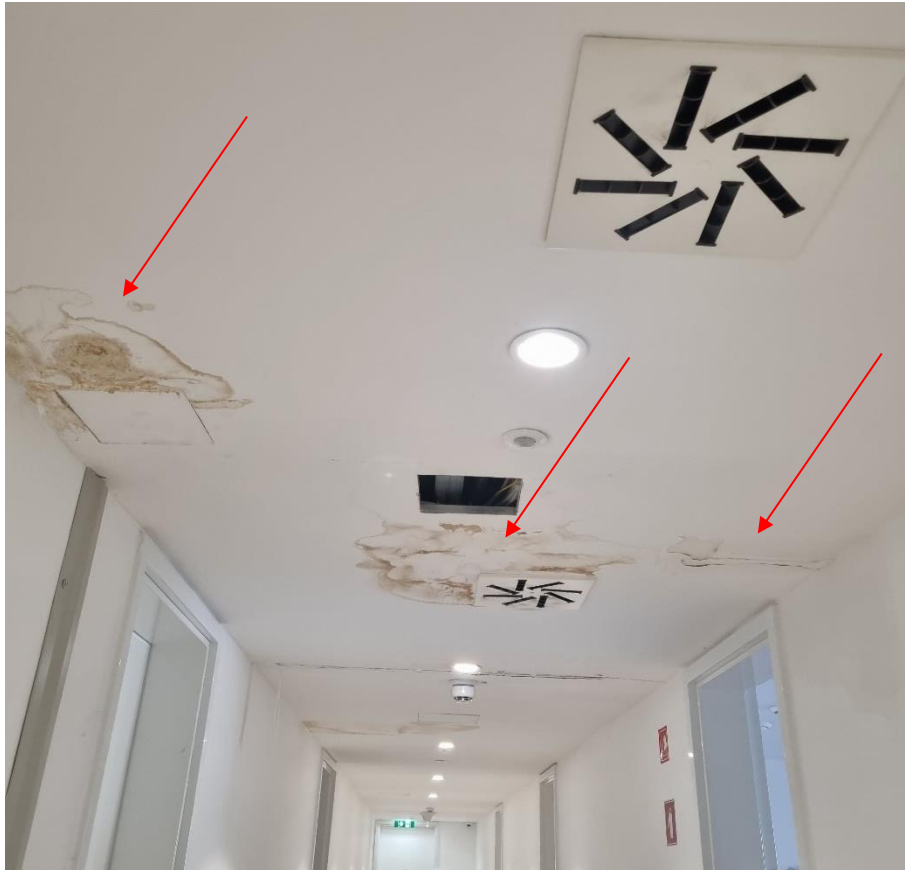
- **Predel hodnika ob prostoru 10 – sejna soba:** v predelu stropa so prisotne sledi precejanja meterne vode (**sl.2**). V nadaljevanju, ugotavljamo, da so v tem predelu izvedeni preboji za sistem prezračevanja / ogrevanja, saj se v tem delu objekta, eno etažo višje, nahajajo aklimate s pripadajočo instalacijo.
- **Prostor 3.1 - prevajalci:** v predelu stropa so prisotne intenzivne sledi precejanja vode skozi spuščeni strop iz gips-kartonskih plošč (**sl.3**). Tudi tukaj, ugotavljamo, da se v predelu nad predmetnim prostorom, eno etažo višje, nahajajo aklimate s pripadajočo instalacijo.

Slika 2: Prikaz sledi in poškodb obloge spuščenega stropa v predelu ob prostoru 10 – sejna soba, ki se nahaja na severni strani objekta (proti zahodu)

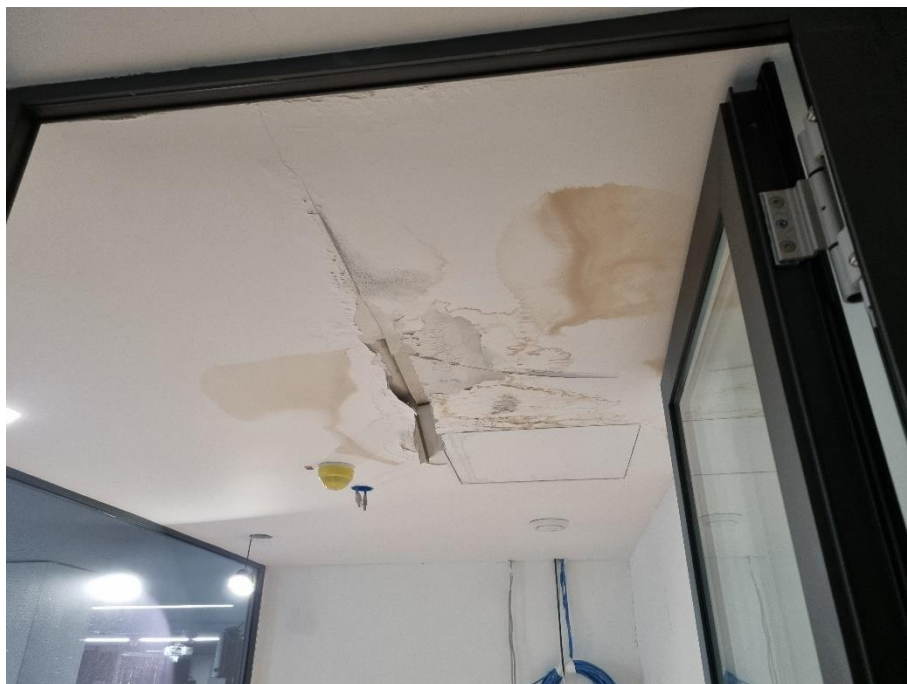
Slika 3: Prikaz sledi in poškodb obloge spuščenega stropa v prostoru 3.1 - prevajalci, ki se nahaja na severni strani objekta (proti vzhodu)

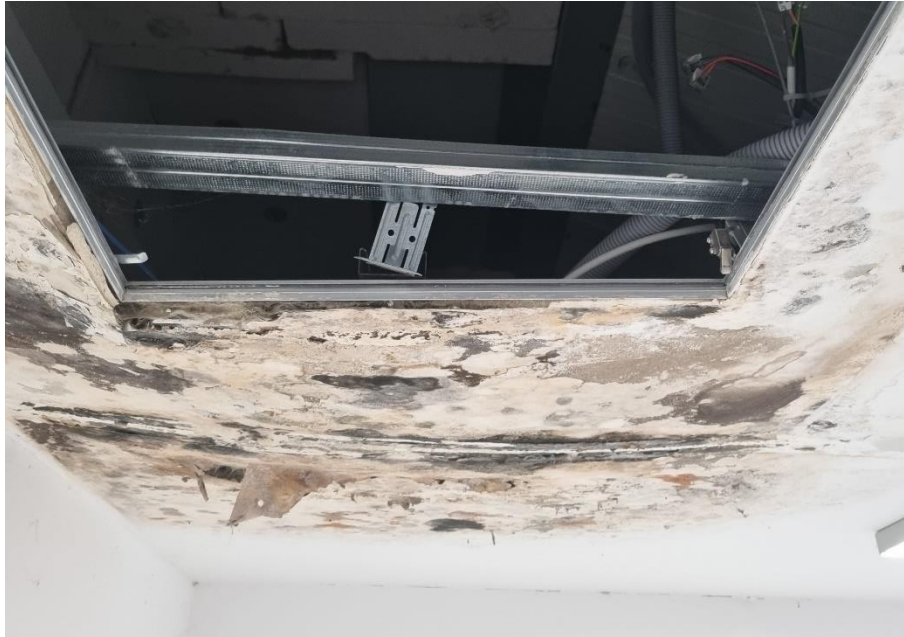
- **Prostori za komercialne namene na južni strani objekta in hodnik:** v predelu stropa so prisotne intenzivne sledi precejanja vode skozi spuščeni strop iz gips-kartonskih plošč (**sl.4**). Na podlagi lege posameznih prostorov, ugotavljamo, da se predmetni del objekta nahaja pod območjem, kjer so, eno etažo višje, nameščeni aklimati s pripadajočo instalacijo.

Slika 4: Prikaz sledi in poškodb obloge spuščenega stropa v predelu spuščenega stropa iz gips-kartonskih plošč, ki se nahaja na južni strani objekta

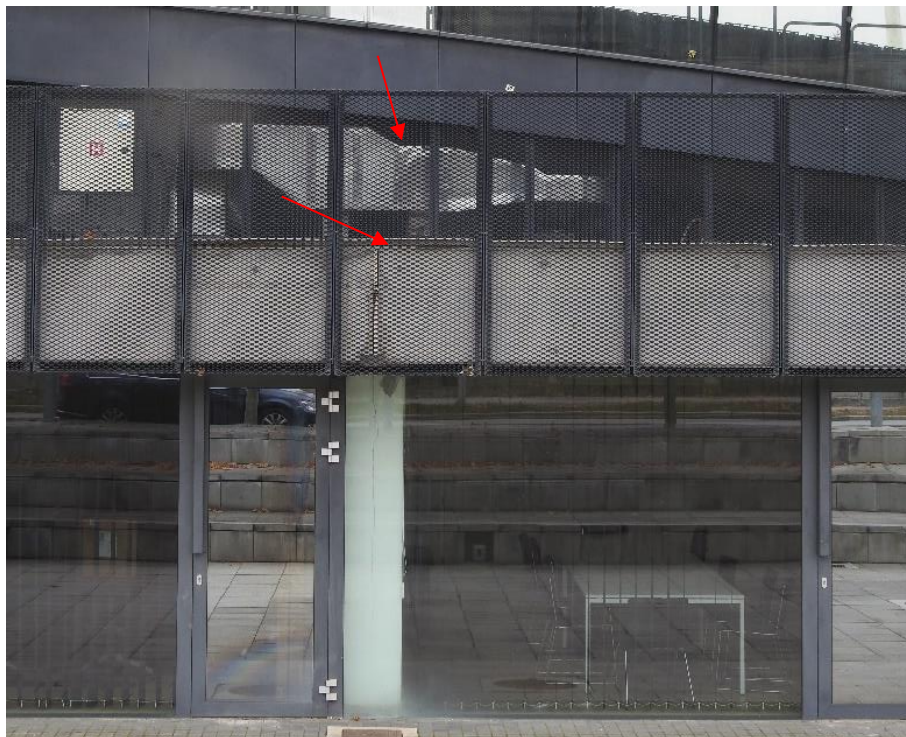
- v predelu zamakanja na hodniku ob prostor 10 – sejna soba, poteka prostorska dilatacija objekta. Na tem mestu so prisotne sledi precejanja vode na čelu predmetne plošče **(sl.5)**. Istočasno, ugotavljamo, da so v tem predelu nameščeni aklimati **(sl.5)**, ki s svojo instalacijo prebijajo ploščo.

Slika 5: Prikaz sledi precejanja vode skozi prostorsko dilatacijo in nameščenih aklimatov z instalacijami

Sanacija tesnjenja obstoječih prostorskih dilatacij tlaka

- izvedba pregleda in čiščenje dilatacijskega stika arm. betonskih plošč,
- pregled in odstranitev polnila dilatacijskega stika v arm. betonske plošče. V predelu obstoječe prostorske dilatacije se izvede utor v globino 4 cm,

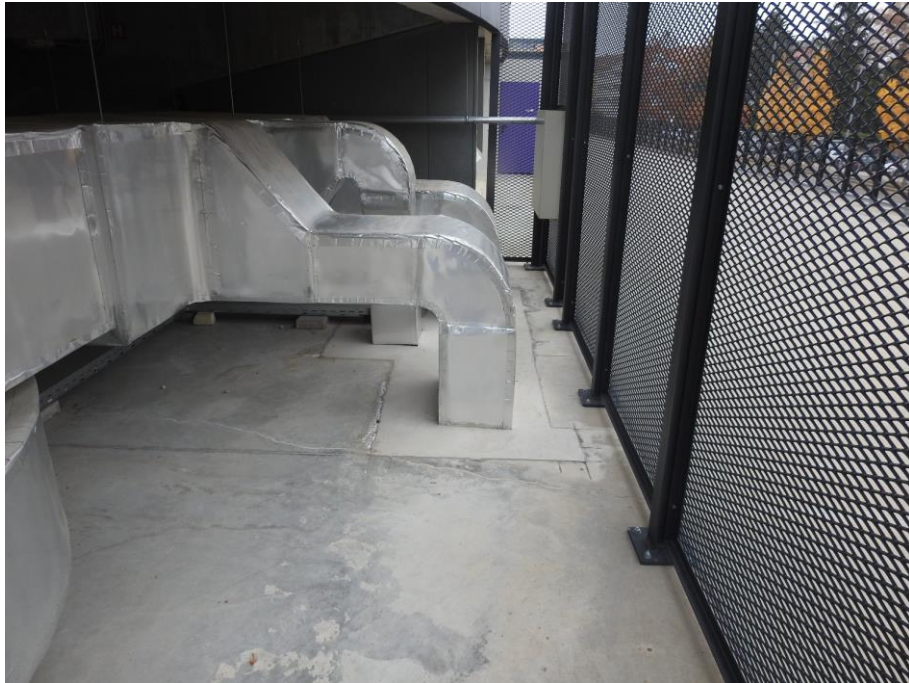
- v območju zatekanja meteorne vode v notranje prostore objekta so zaradi poteka instalacij obstoječega prezračevalnega / ogrevalnega sistema izvedeni preboji plošče nad pritličjem (sl.6).

Slika 6: Prikaz pogleda na enega izmed prebojev plošče nad pritličjem

V predelu prebojev na južni in severni strani objekta, ugotavljamo, da preboji niso izvedeni vodotesno, s čimer se omogoča vdor meteorne vode v notranje prostore objekta.

- tesnjenje preboja v liniji betonske plošče:
 - pregled in odstranitev morebitnega polnila v predelu med arm. betonsko ploščo in pločevino prebojnega elementa. V predelu obstoječe prostorske dilatacije se izvede utor v globino 4 cm,
 - čiščenje stika vseh nečistoč,
 - trajno plastično maso **KÖSTER KB-Flex 200** vtisnemo v predhodno izveden utor, do višini 2 cm pod linijo zgornjega roba arm. betonske plošče. V nadaljevanju se v utor nad predhodno vgrajeno trajno plastično maso vgradimo še hitrovezno malto **KÖSTER KB-FIX 5** (debeline 2cm). V kolikor je v predelu stika odprtina v predmetni del preboja najprej stisnemo običajno PU peno, ki jo zapolnimo nekje 2/3 globine preboja (1.5:1 / Dolžina x Debelina). Pri delu je potrebno biti pozoren, da so vse odprtine dobro zapolnjene.

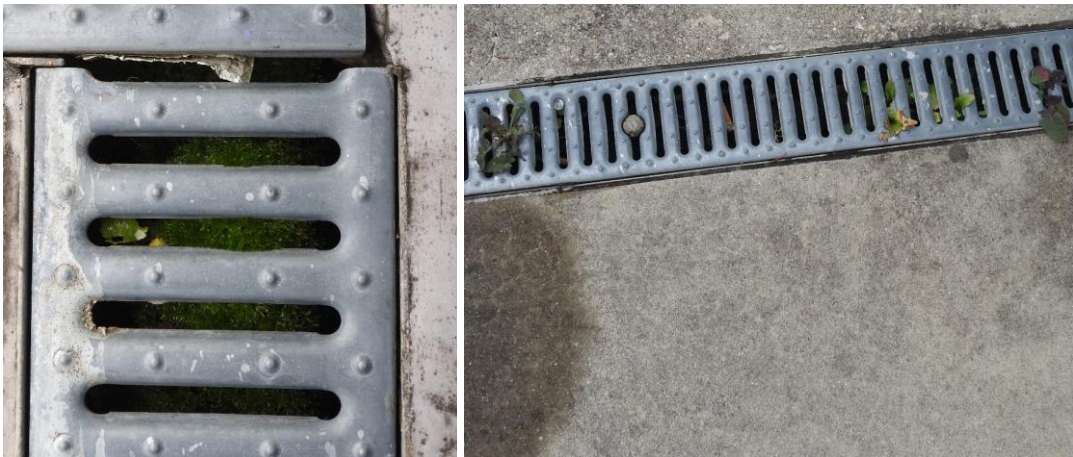
- v predelu vgrajenih kanalet za odvod površinskih vod s pohodne betonske strehe, ugotavljamo, da notranjost le-teh ni očiščene (razraščeno zelenje), zaradi česar je oviran odtok vode (sl.7 in sl.8)

Slika 7: Prikaz pogleda na »zelenje« v notranjosti kanalet za odvod površinske meteorne vode

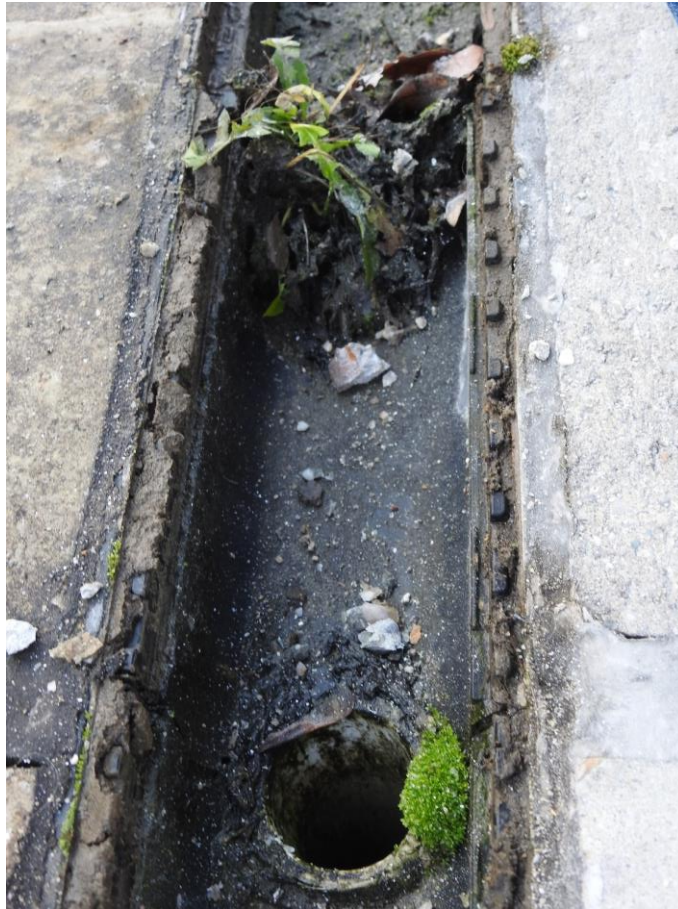
Slika 8: Prikaz pogleda na stanje notranjosti kanalete, v predelu vertikalne odtočne cevi

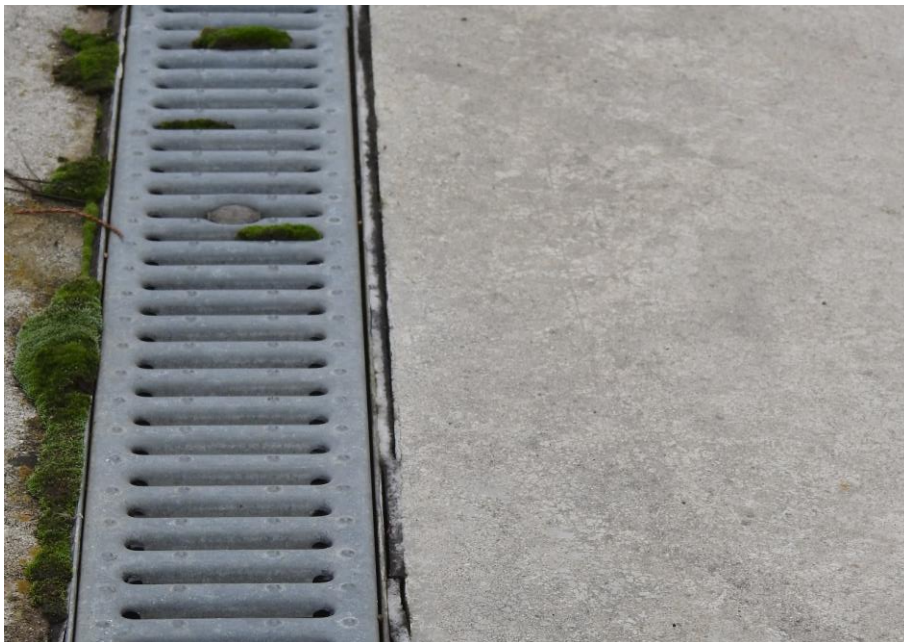
- rast zelene vegetacije je lokalno prisotna tudi v predelu stika med kanaletu in betonom **(sl.9)**

Slika 9: Prikaz zelene poraščenosti v predeli stika beton / kanaleta

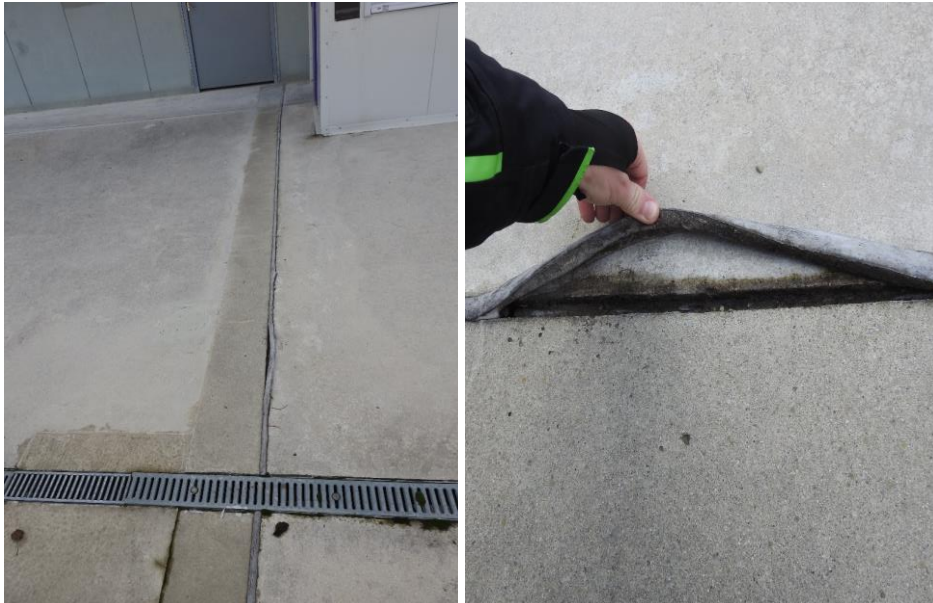
- v predelu prostorskih dilatacij, ki so bile v preteklosti že sanirane, ugotavljamo izstopanje tesnilne mase (**sl.10**)

Slika 10: Prikaz izpadanja tesnilne mase v predelu prostorske dilatacije

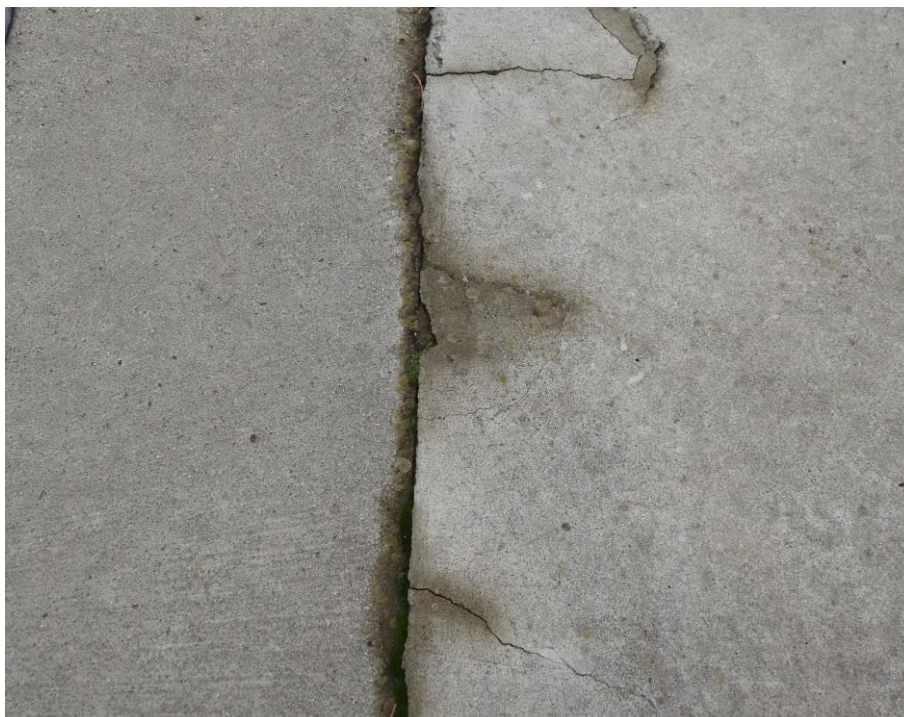
- v predelu ob novem betonu (ob dilataciji) so prisotne lokalne poškodbe prvotnega betona pohodne strehe (**sl.11**)

Slika 11: Prikaz lokalne poškodbe betona in razpok ob prostorski dilataciji

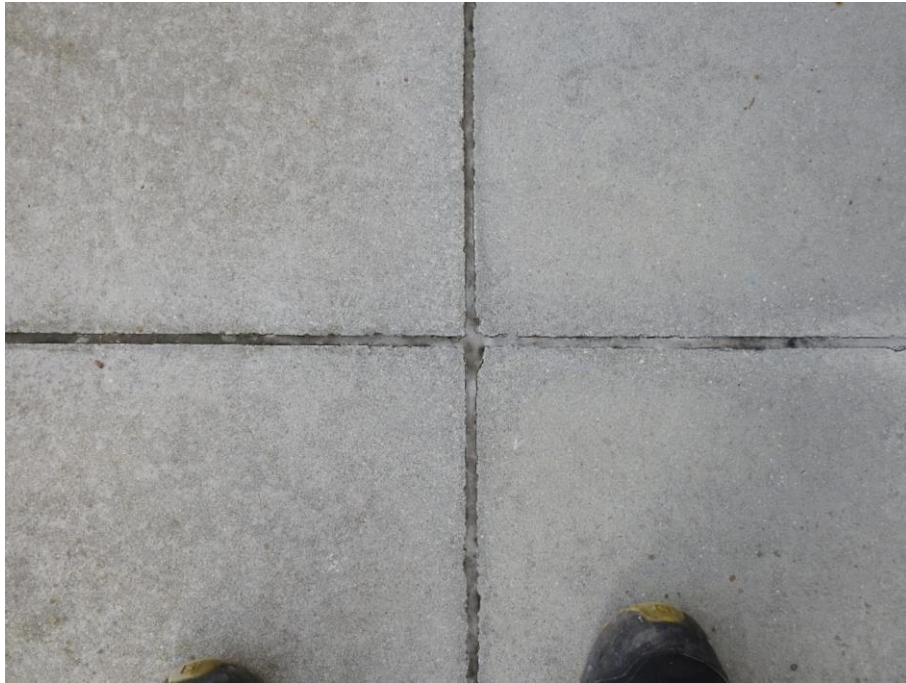
- v predelu navideznih dilatacij, ki so bile vrezane v beton zaradi kontroliranega poteka razpok v betonu, je prisotno odstopanje tesnilne mase od robov betona (**sl.12**)

Slika 12: Prikaz odstopanja tesnilne mase v navidezni dilataciji betona pohodne plošče

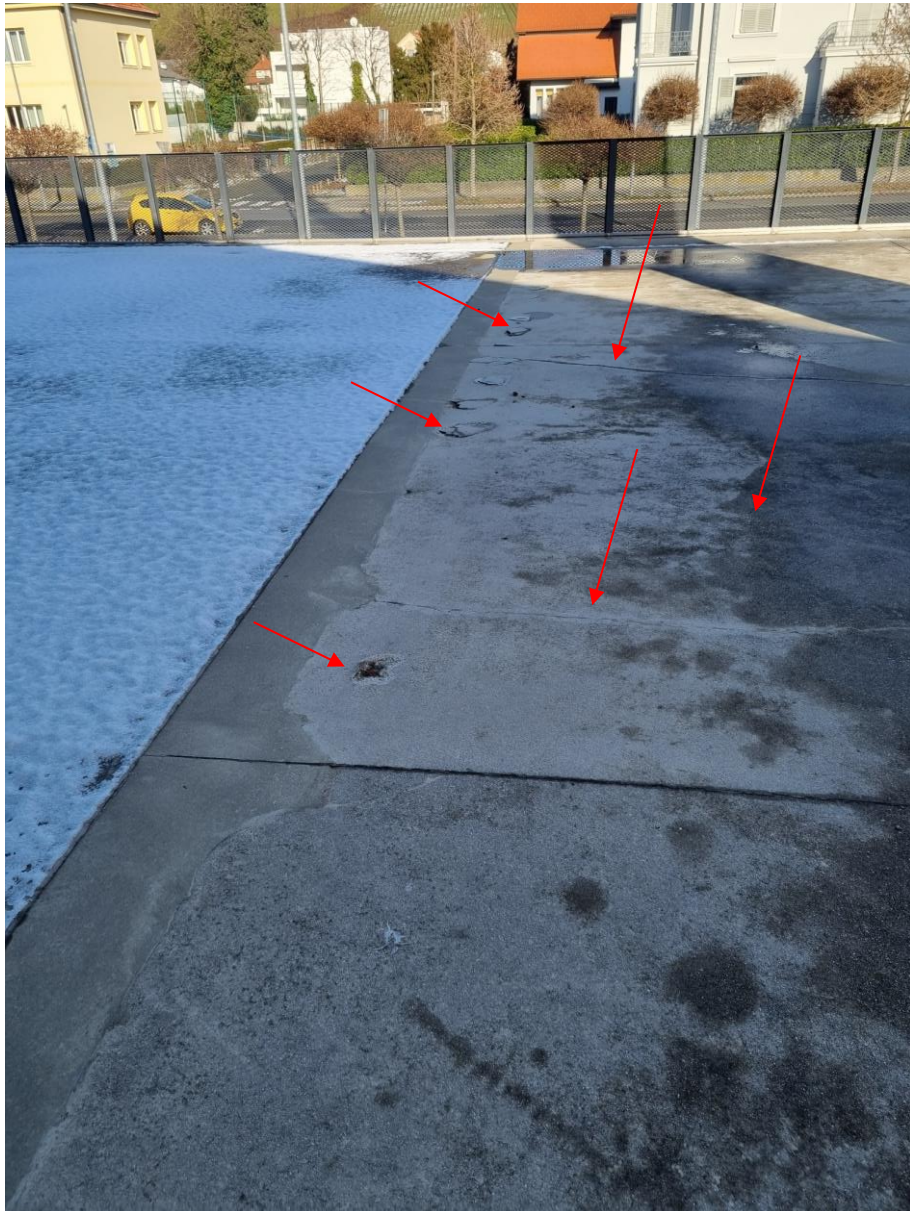
- v predelu posameznih odsekov, med dvema navideznima dilatacijama je predvsem na južnem delu pohodne plošče zaznati prisotnost tanjših razpok, ki potekajo v sredini polja. V nadaljevanju, ugotavljamo, prisotnost posameznih razpok, kot je to primer razpoke ob SV vogalu objekta (**sl.13**). Na tem mestu smo tudi evidentirali poškodbe zgornjega sloja betona, kjer je vidna vgradnja zaščitne pvc cevi (**sl.13**). Takšne razpoke se največkrat pojavljajo tam kjer so se navidezne dilatacije izvedle v nekoliko večjih poljih.

Slika 13: Prikaz razpok in lokalnih poškodb zgornje površine betona pohodne plošče, v predelu SV vogala objekta

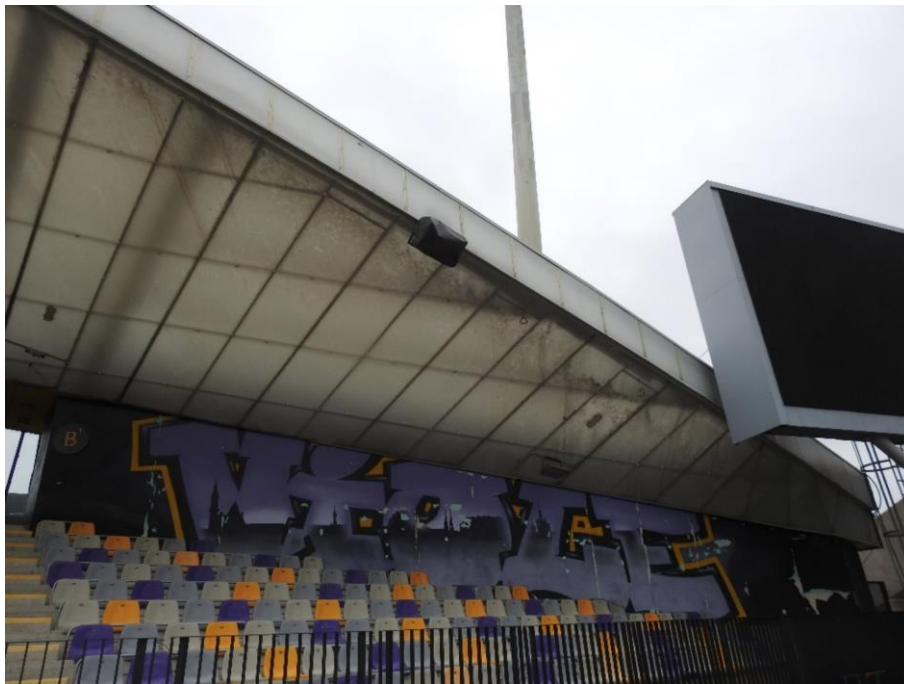
- v predelu spodnjega sloja transparentnih plošč proizvajalca Lexan so nekoliko izrazitejše sledi precejanja vode in vnesene umazanije prisotne v predelu ob čelni obrobi (**sl.14**),

Slika 14: Prikaz na sledi umazanije in precejanja vode na zgornji površini spodnjega sloja transparentnih plošč

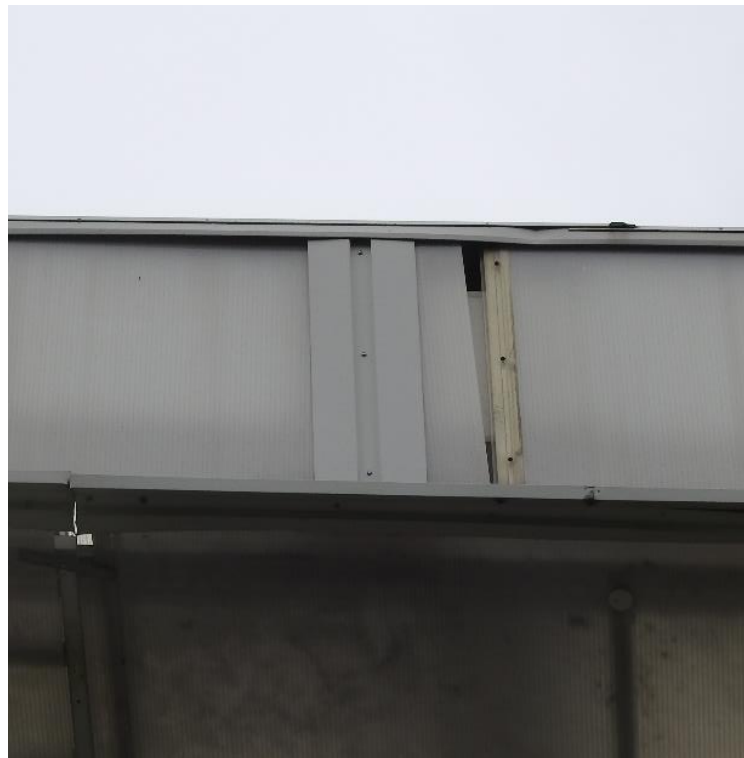
- v predelu čelnega pokritja s transparentnimi ploščami so bile evidentirane manjše mehanske poškodbe (**sl.15**) in zamik posameznih plošč v predelu od izvedenih dilatacijah (**sl.16**)

Slika 16: Prikaz zamika oz. odprtega predela v čelu transparentne kritine, v predelu poteka dilatacije objekta nad J tribuno

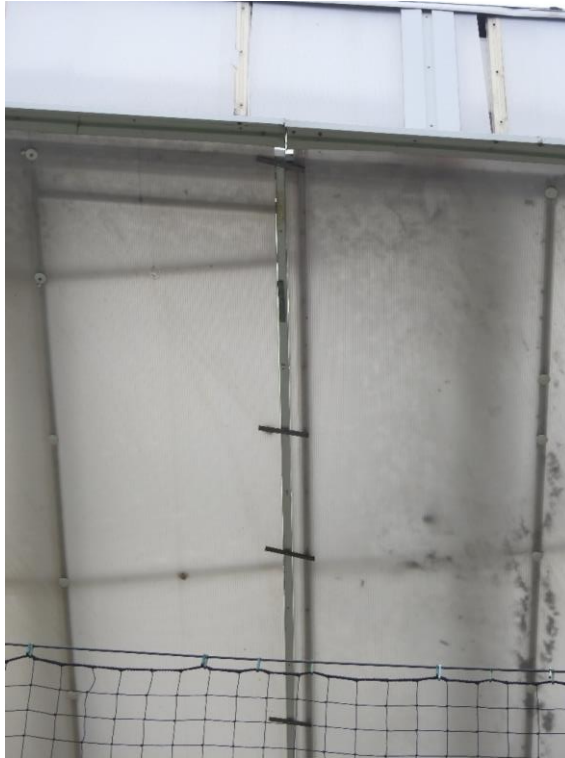
- na enem mestu smo evidentirali razmik v predeli stika dveh transparentnih plošč. Na tem mestu so v preteklosti namestili dodatne profile, ki preprečujejo da bi katero od predmetnih plošč izpadla ali se povესla v predel proti tribuni oz. sedežem gledalcev (**sl.17**),

Slika 17: Prikaz odpiranja stika med dvema ploščama v predelu poteka dilatacije, na južni strani objekta

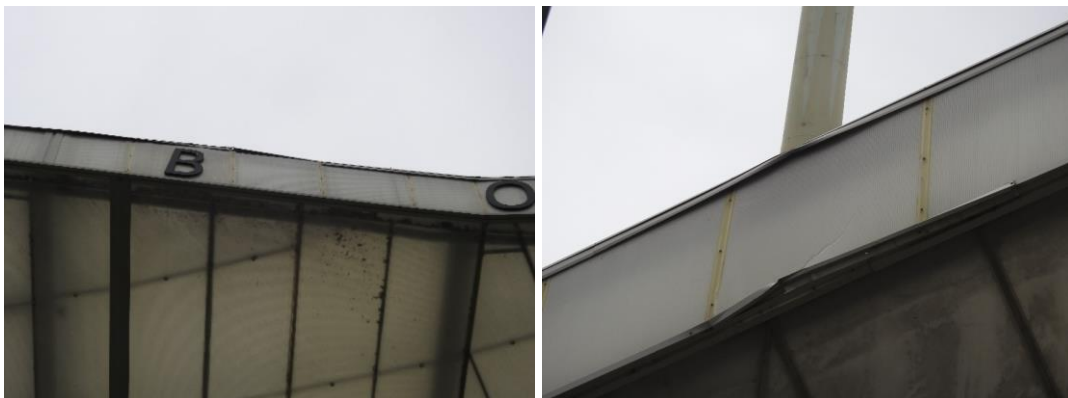
- v predelu mehanske poškodbe pločevinaste obrobe na zunanjem robu transparentne kritine, ugotavljamo, da je na tem mestu povečan vnos umazanije (**sl.18**)

Slika 18: Prikaz povečane prisotnosti umazanije, v predelu mehanske poškodbe pločevinaste obrobe, na vzhodni strani objekta (slika levo) in nad severno tribuno (slika desno)

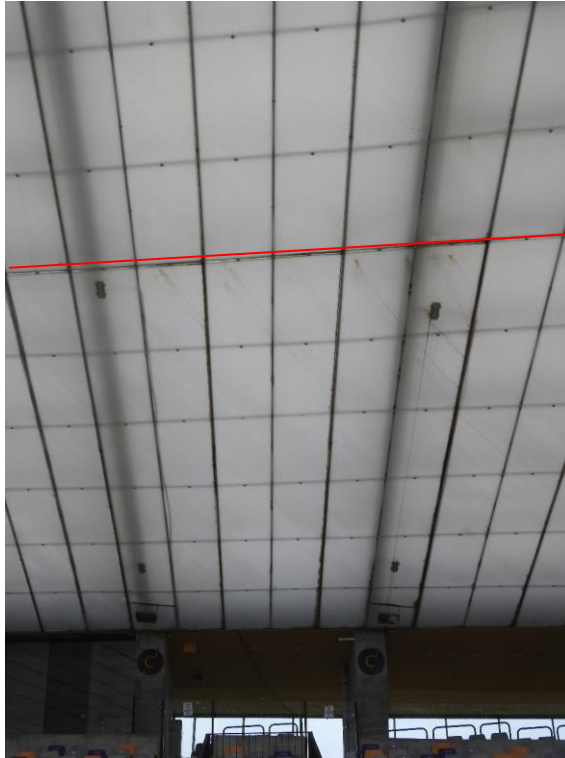
- na več mesti, ugotavljamo, da so v »osrednjem« delu transparentne kritine prisotne sledi precejanja vode, ki se pričnejo v predelu »osrednjega« dela kritine in ne izhajajo iz zunanega roba predmetne strehe (**sl.19**)

Slika 19: Prikaz sledi precejanja vode, ki se pričnejo v »osrednjem« delu transparentne strehe (prikaz primera nad vzhodno tribuno – takšni primeri so prisotni tudi nad severno in južno tribuno objekta)

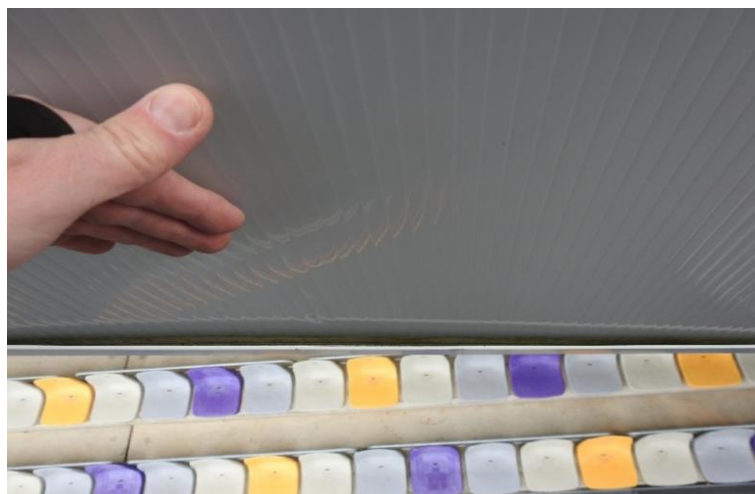
- pri pregledu namestitve transparentne kritine na čelo predmetne strehe, ugotavljamo, da se Lexan plošča ob rahlem pritisku roke podaja tudi za več kot 10mm (**sl.20**)

Slika 20: Prikaz pomika Lexan obloge na čelu transparentne strehe

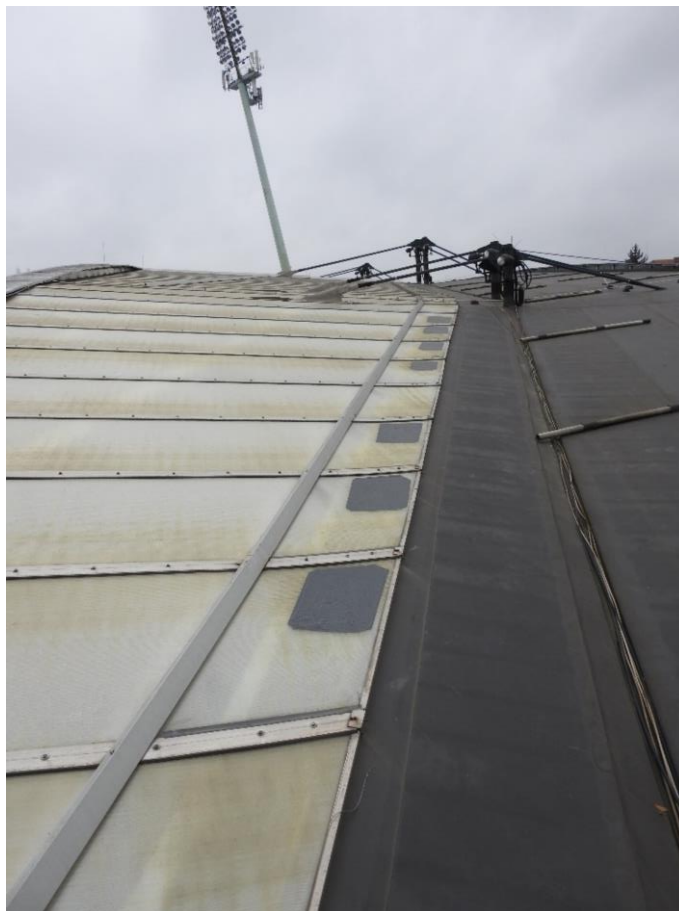
- Na celotni površini transparentne kritine so prisotne sledi izpostavljenosti plošč vsem vremenskim vplivom, vključno z izpostavljenosti UV svetlobi. Prav tako se je v predelu prekrivanja transparentne kritine nad »temno« HI strešno membrano (»Sika folija«), v preteklosti že izvedla sanacija poškodovanih plošč s tekočo membrano (**sl.21**). Na mestih, kjer se je dodatno vgradila tekoča membrana, ugotavljamo, da predmetna obloga odstopa od podlage in ne zagotavlja vodotesnosti (**sl.22**).

Slika 21: Prikaz sledi izpostavljenosti Lexan plošč vsem vremenskim vplivom in območja kjer se je v preteklosti že izvajalo dodatno tesnjenje s tekočo membrano

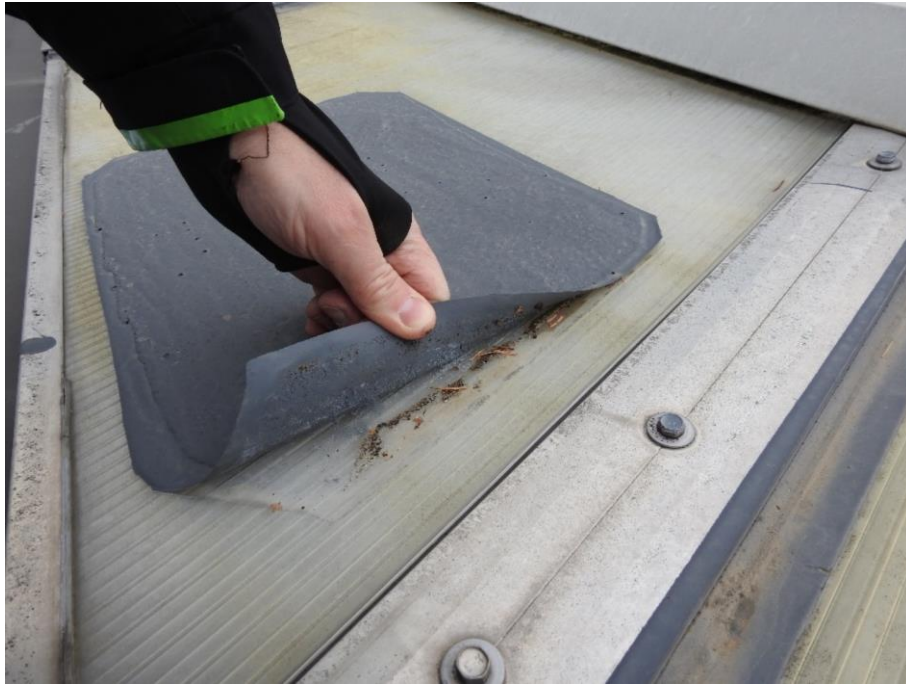
Slika 22: Prikaz odstopanja dodatno izdelane preplastitve – tekoča membrana

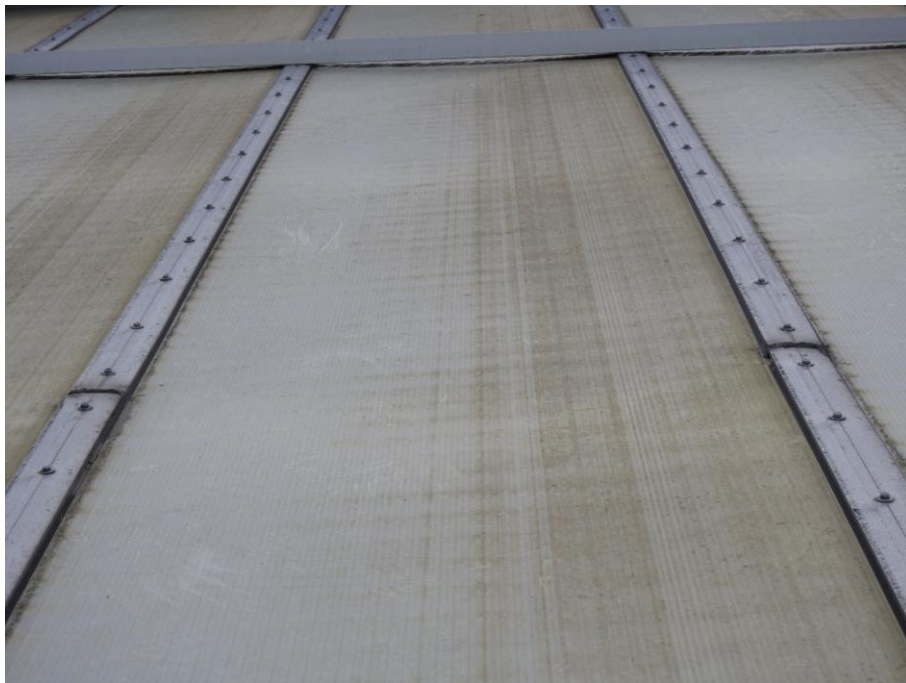
- na vgrajenih transparentnih ploščah, ugotavljamo, da so se plošče deformirale oz. povsile v osrednjem delu, kot je to prikazano na **sl.23**.

Slika 23: Prikaz deformacije oz. povese Lexan plošč

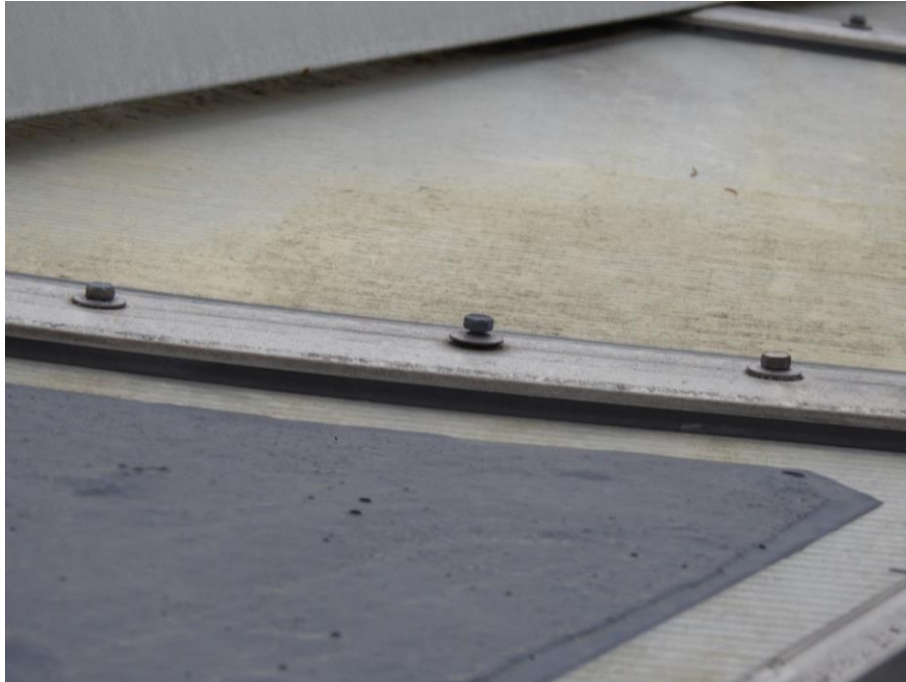
- v predelu pritrjevanja zgornjega ALU profila za pritrjevanje transparentnih plošč, ugotavljamo, da lokalno posamezni vijaki niso zadostno privijačeni (**sl.24**). Prav tako ugotavljamo, da je tesnilna gumica pod kapico vijaka dotrajana in dopušča možnost vdora vode v zaledje profila (**sl.25**). Takšno stanje tesnil je prisotno tako rekoč na celotni površini strehe.

Slika 24: Prikaz primera nezadostno privijačenega vijaka

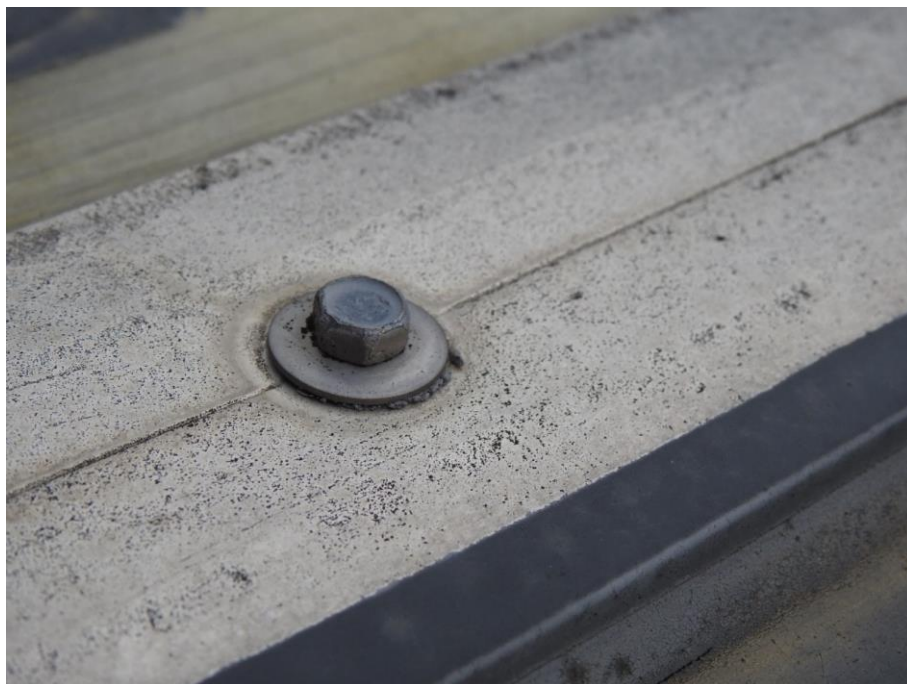
Slika 25: Prikaz dotrajanosti tesnilne gumice vijaka

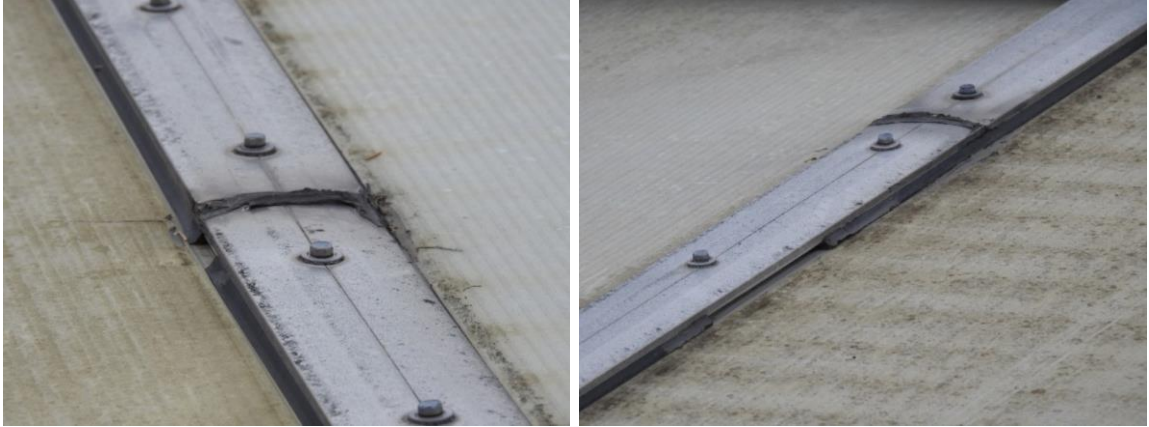
- lokalno so prisotni nezatesnjeni stiki z gumiranim delom, ki omogoča vdor vode mimo manjkajočega in/ali poškodovanega tesnila ALU profila (**sl.26**). Prav tako je lokalno prisotno grbančenje vgrajenega tesnila ALU profila (**sl.27**) in)

Slika 26: Prikaz lokalne netesnosti stika v predelu ALU profila, kot je to evidentirano na več mestih predmetne strehe

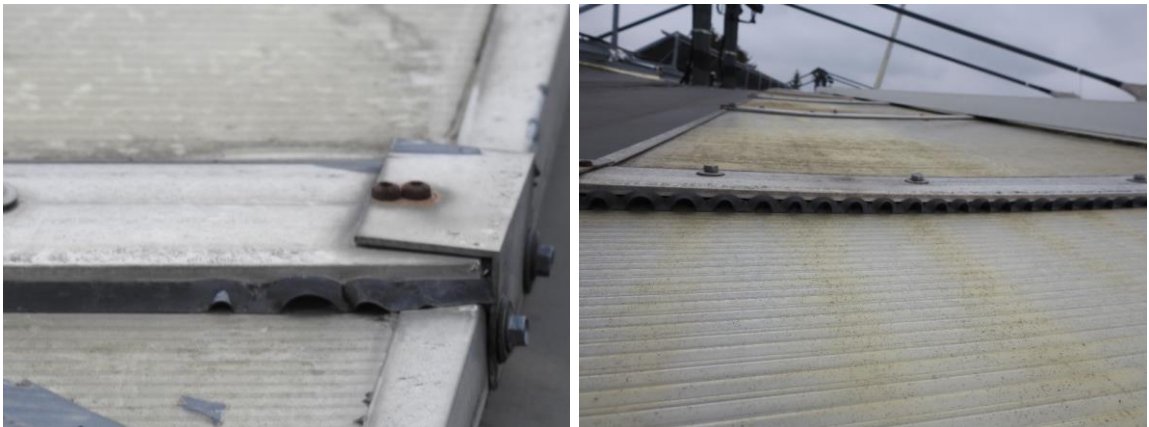
Slika 27: Prikaz lokalne grbančenja tesnilne gumice ALU profila

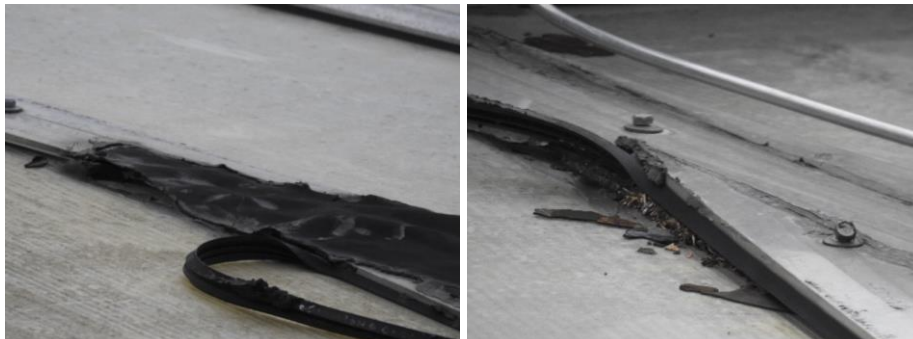
- prisotno je tudi izpadanje tesnilne gumice ALU profila (**sl.28**)

Slika 28: Prikaz izpadanja tesnilne gumice

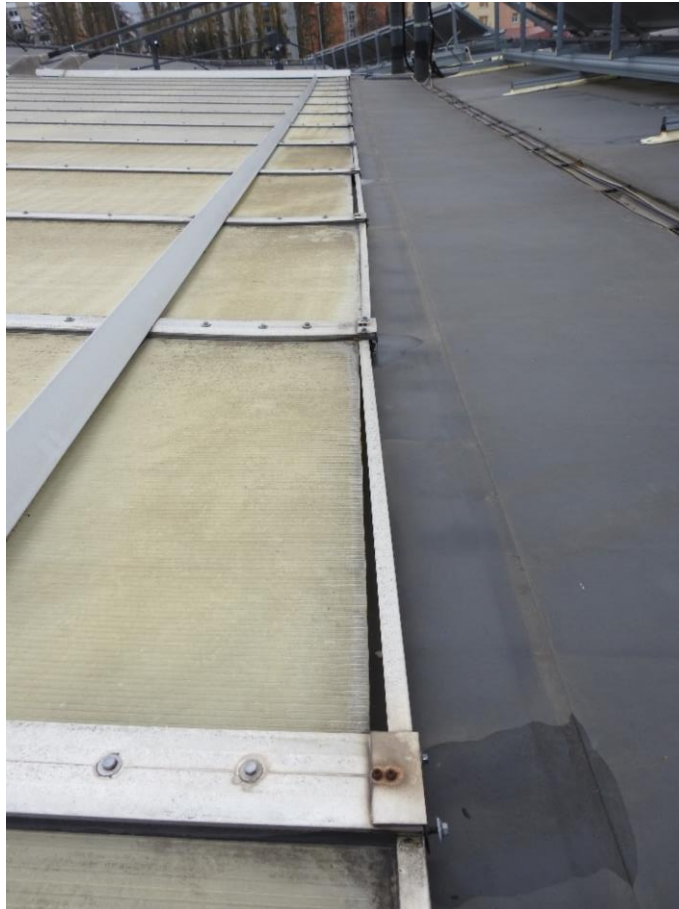
lokalno so prisotni zamiki med Al U profilom in ploščo, kar je najverjetneje posledica deformacije in/ali pomika plošč (**sl.28**), pri čemer izmerjeni zamik od roba Al U profila znaša 10 mm oz. celotni pomik ca. 30 mm (**sl.29**)

Slika 28: Prikaz zamika oz. odpiranje stika v predelu spodnjega dela transparentne kritine

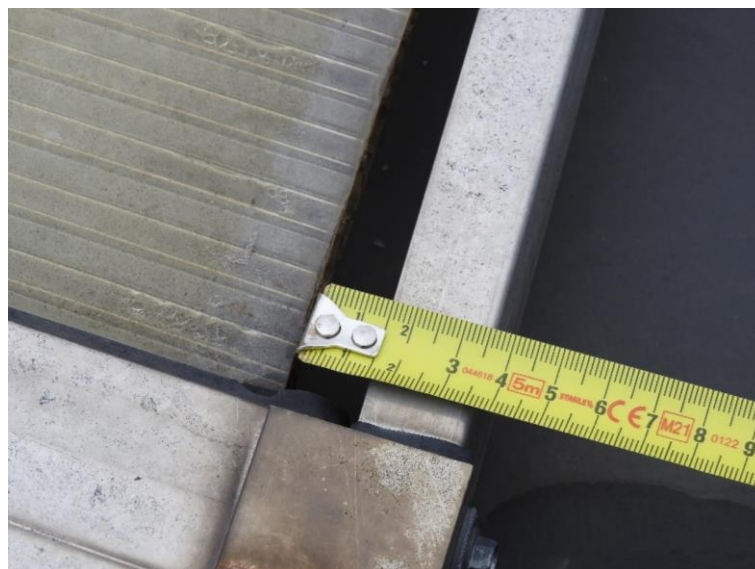
Slika 29: Prikaz izmerjene širine pomika, ki skupaj znaša cca. 30 mm

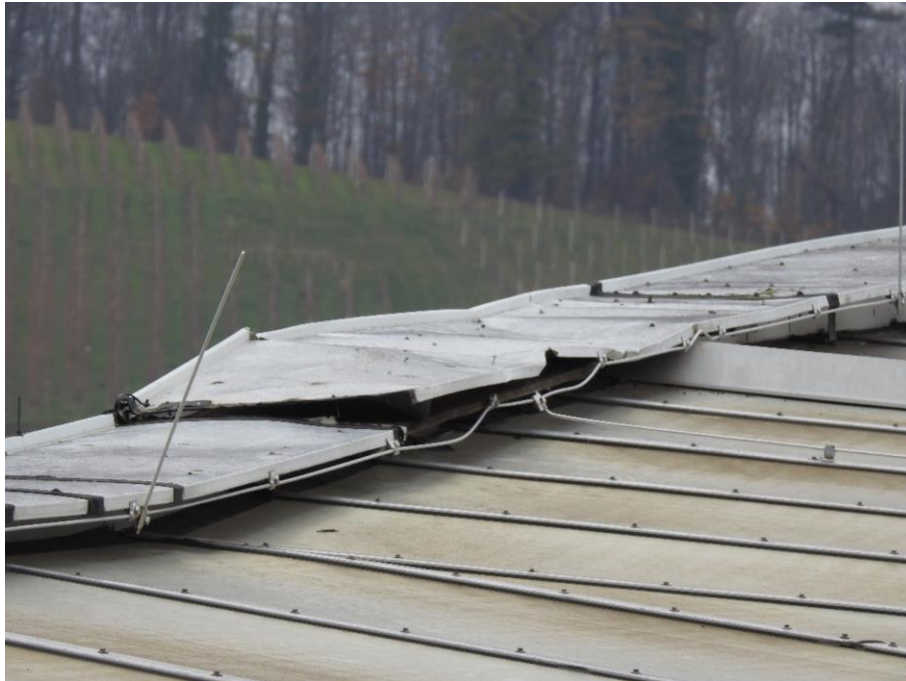
- na **sl.30** je prikaz mehanske poškodbe pločevinaste obrobe. V tem predelu je možen vdor vode in umazanije v zaledje transparentne kritine

Slika 30: Prikaz mehanske poškodbe pločevinaste obrobe ob zunanjem robu transparentne strehe – predel nad vzhodno tribuno (ob JV vogalu)

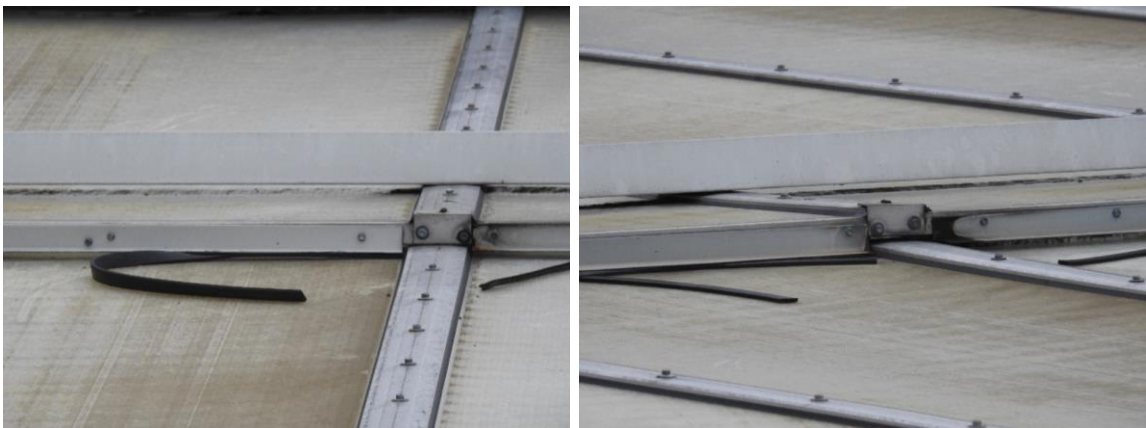
- vzdolž celotne strehe je na več mestih prisotno izpadanje EPDM tesnilnega traku, ki je vgrajen v predelu prečnega stika dveh vzdolžnih transparentnih plošč (**sl.31**), kar omogoča vdor vode v zaledje strehe

Slika 31: Prikaz pogleda na izpadli del EPDM tesnilnega traku v predelu prečnega stika dveh vzdolžnih transparentnih plošč

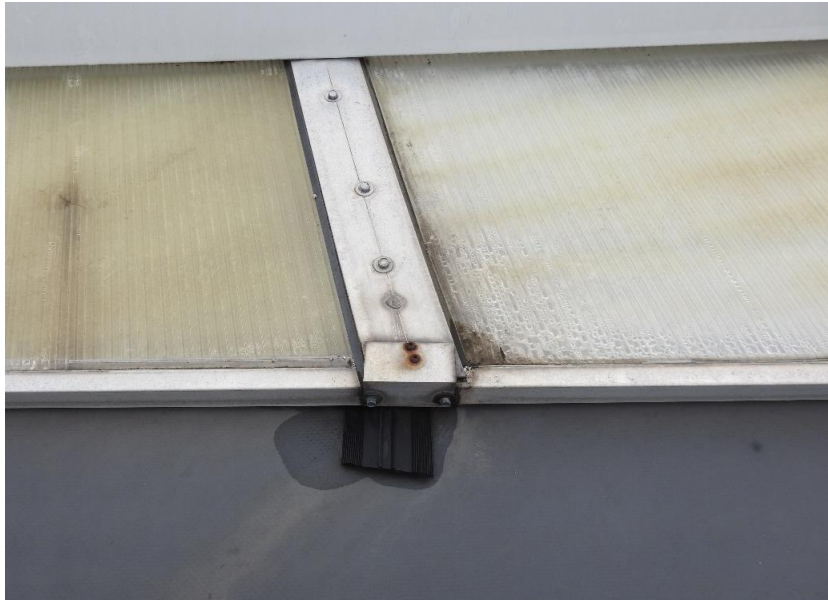
- na posameznih mestih ugotavljamo zamik vgrajene gumiranega tesnila glede na ALU profil, kar omogoča precejanje vode mimo tesnila v zaledje transparentne strehe (**sl.32**)

Slika 32: Prikaz na zamik gumiranega tesnila ALU profila kot je to bilo ugotovljeno na več mestih

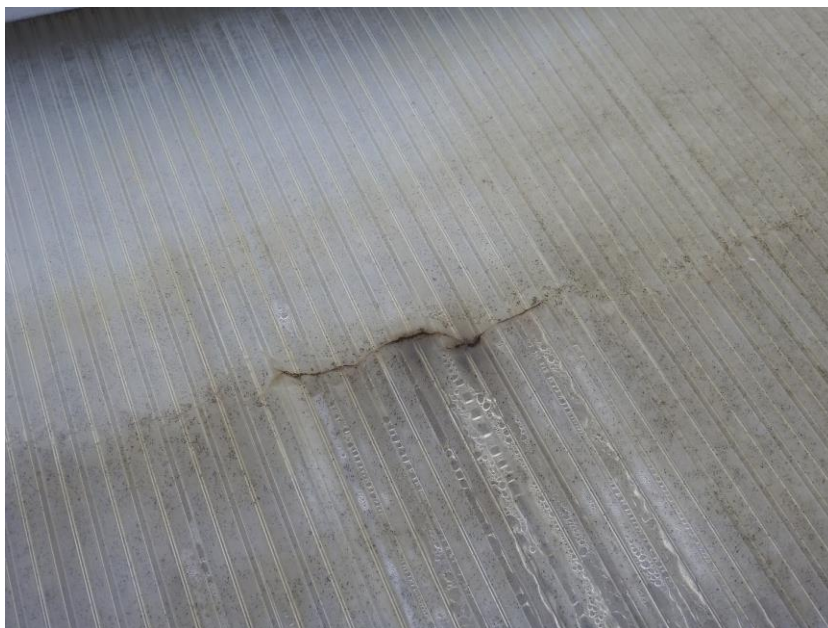
- v predelu spodnjega dela transparentnih plošč, nad temnejšo »Sika« folijo, so prisotne razpoke transparentnih plošč (**sl.33**). Tukaj je treba poudariti, da se ob dodajanju manjšega pritiska s pomočjo dlani roke sliši izrazito pokanje predmetne kritine oz. plošča, kar nakazuje na dotrajanosti le-te.

Slika 33: Prikaz pogleda na razpoko v transparentni plošči, v predelu spodnjega roba strehe – nad »Sika« folijo. Takšne poškodbe smo evidentirali na več mestih oz. ploščah, pri čemer se vse te poškodbe nahajajo v spodnjem delu transparentne kritine.

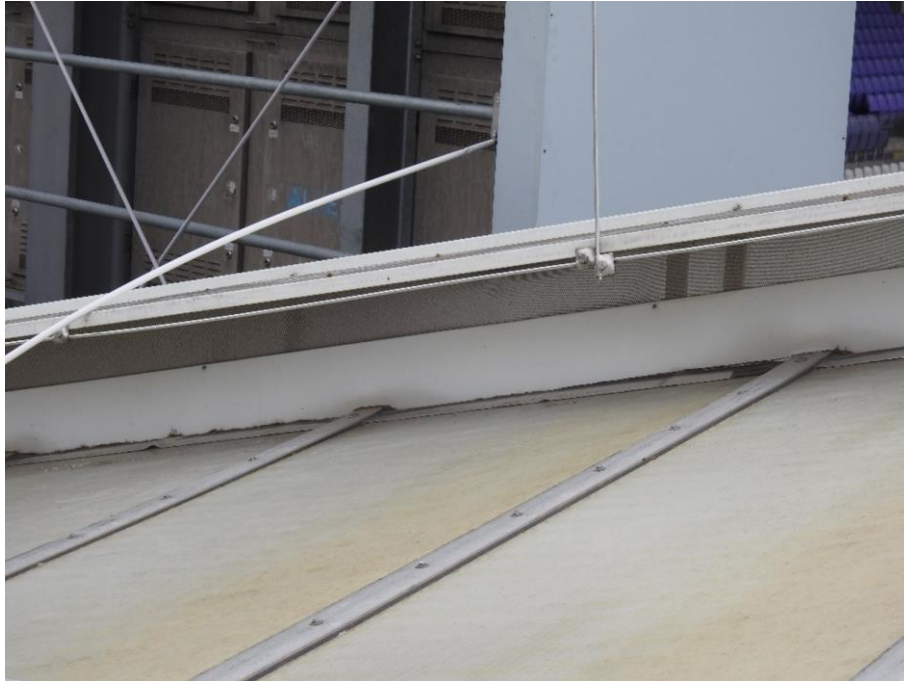
- v predelu pločevinaste obrobe ob zunanjem robu transparentne strehe, ugotavljamo, da je prisoten odprt stik oz. je v predelu med kapno pločevino in robno pločevino izdelana mreža, ki opravlja funkcijo prezračevanja transparentne strehe (**sl.34**).

Slika 34: Prikaz pogleda na izvedbo prezračevanja v predelu zgornjega roba transparentne strehe

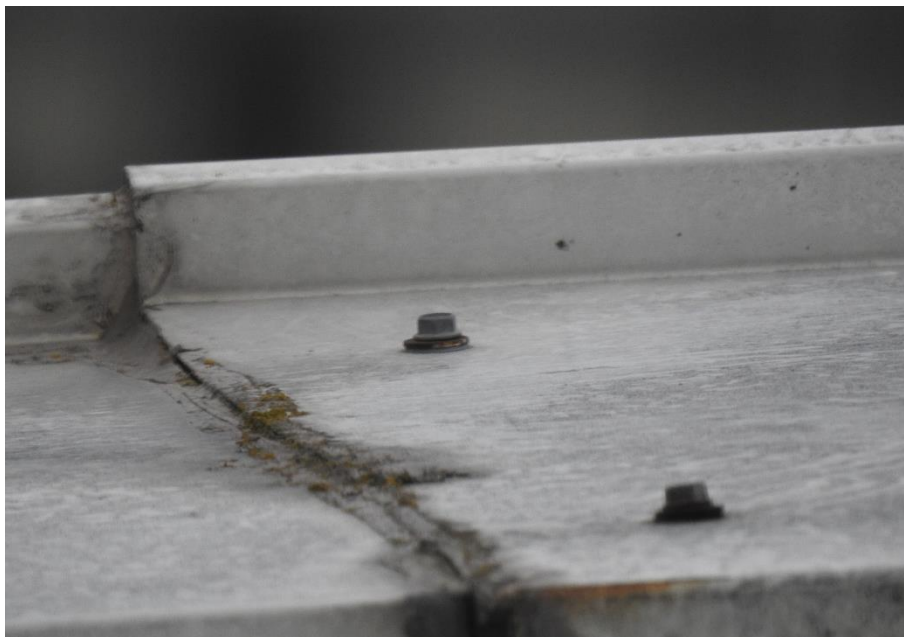
- kapna pločevina ima v predelu stikovanja odprte stike, ki omogočajo vdor meteorne vode v zaledje predmetne strehe (**sl.35**). takšni stiki so bili v preteklosti že dodatno tesnjeni vendar ti stiki še vedno ne zagotavljajo vodotesnoti (**sl.36**)

Slika 35: Prikaz netesnega stika pločevinaste kape ob robu transparentne strehe (predel proti igrišču)
