POROČILO

o vzrokih za zamakanje v predelu strehe iz polikarbonatnih plošč in v predelu severne in južne pohodne betonske strehe nad pritličjem, vključno s podanim predlogom sanacije

»STADION LJUDSKI VRT, MARIBOR«

Datum: **30.11.2021**

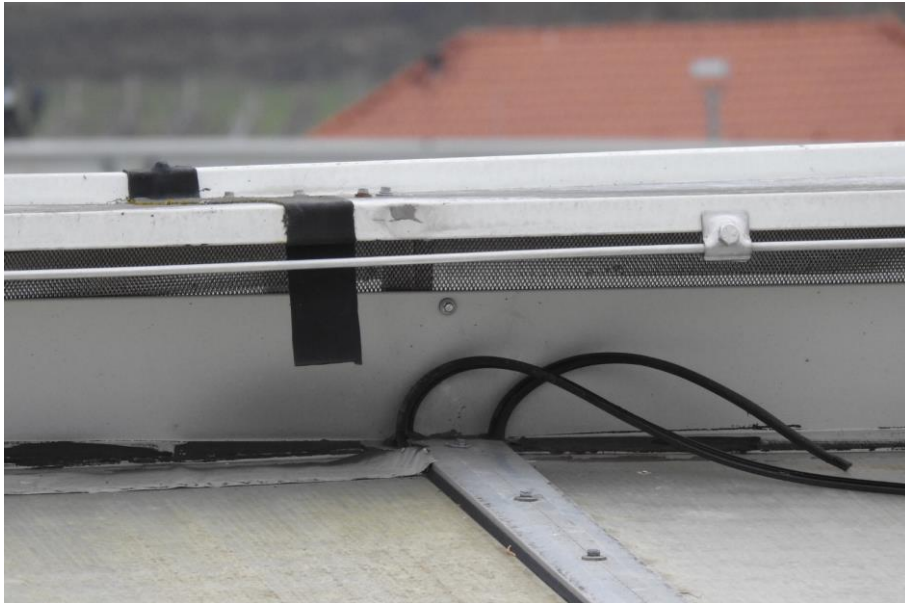
- kapna pločevina ima v predelu stikovanja odprte stike, ki omogočajo vdor meteorne vode v zaledje predmetne strehe (**sl.35**). takšni stiki so bili v preteklosti že dodatno tesnjeni vendar ti stiki še vedno ne zagotavljajo vodotesnoti (**sl.36**)

Slika 36: Prikaz dodatno izvedenega tesnjenja, ki ne zagotavlja vodotesnosti

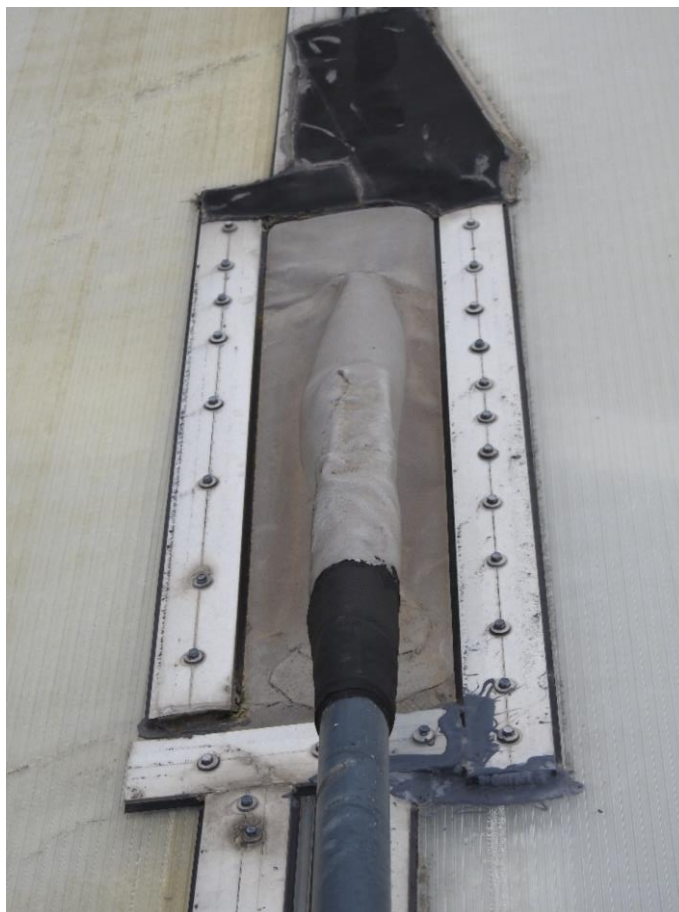
- v predelu preboja paličja nosilne konstrukcije so prisotne poškodbe in odstopanja membrane, ki lahko omogoča vdor meteorne vode v zaledje transparentne strehe **(sl.37)**

Slika 37: Prikaz stanja v predelu preboja paličja nosilne konstrukcije strehe

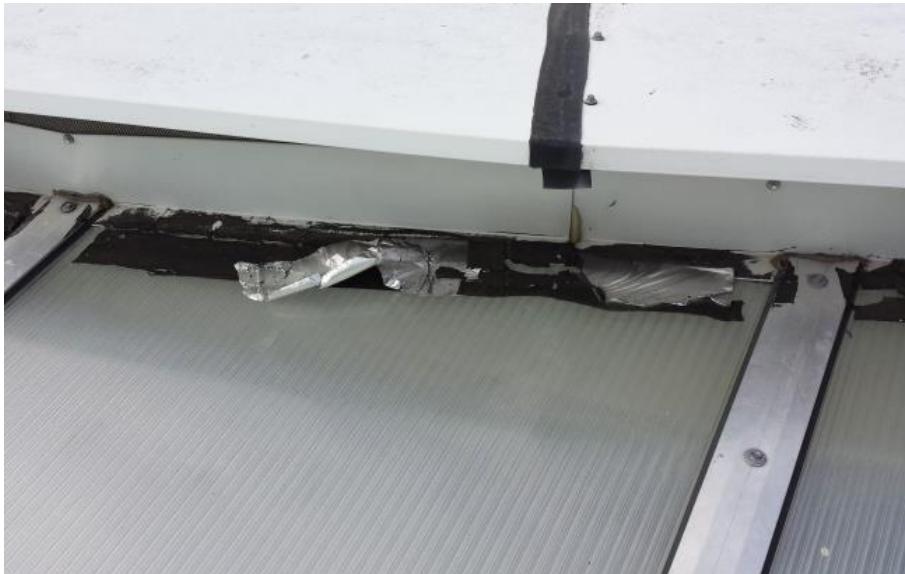
- v predelu spoja med polikarbonatno ploščo in vertikalno pločevinasto obrobo v temenu strehe je prisotno odstopanje obstoječega butilnega traku, kar omogoča vdor vode v zaledje transparentne strehe (**sl.38**). Takšno ali podobno stanje stika je prisotno na celotni dolžini stika.

Slika 38: Prikaz pogleda na stanje butilnega traku, ki ne zagotavlja vodotesnosti stika

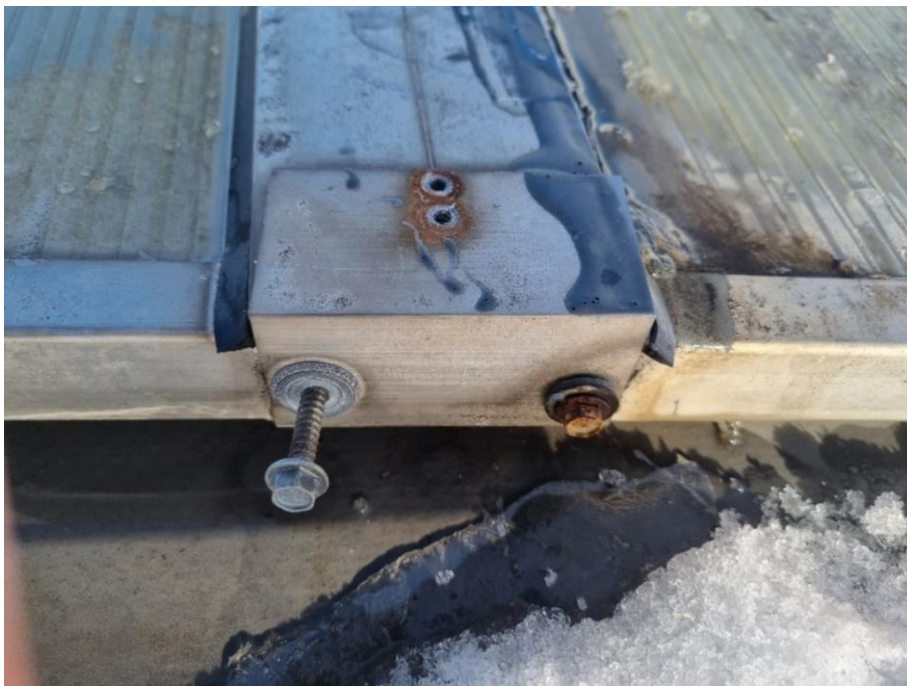
Slika 41: Prikaz pogleda dotrajano tesnilo bočnega vijaka za pritrdjevanje ALU kotnega profila

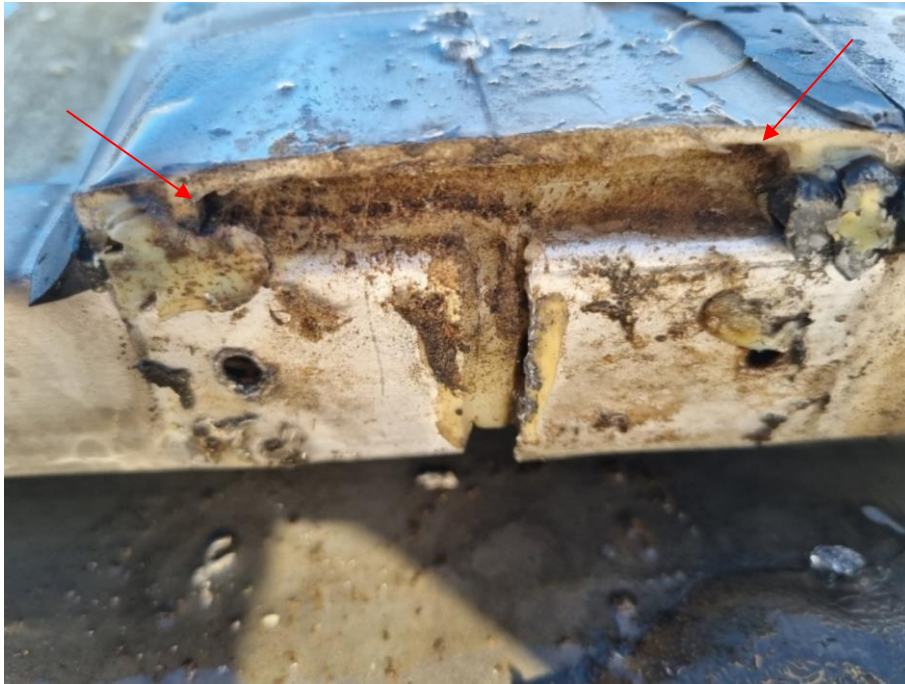
Slika 42: Prikaz sledi precejjanja vlage in umazanije v zaledje ALU profila (v levem in desnem zgornjem vogalu je prisotna tudi manjša odprtina)

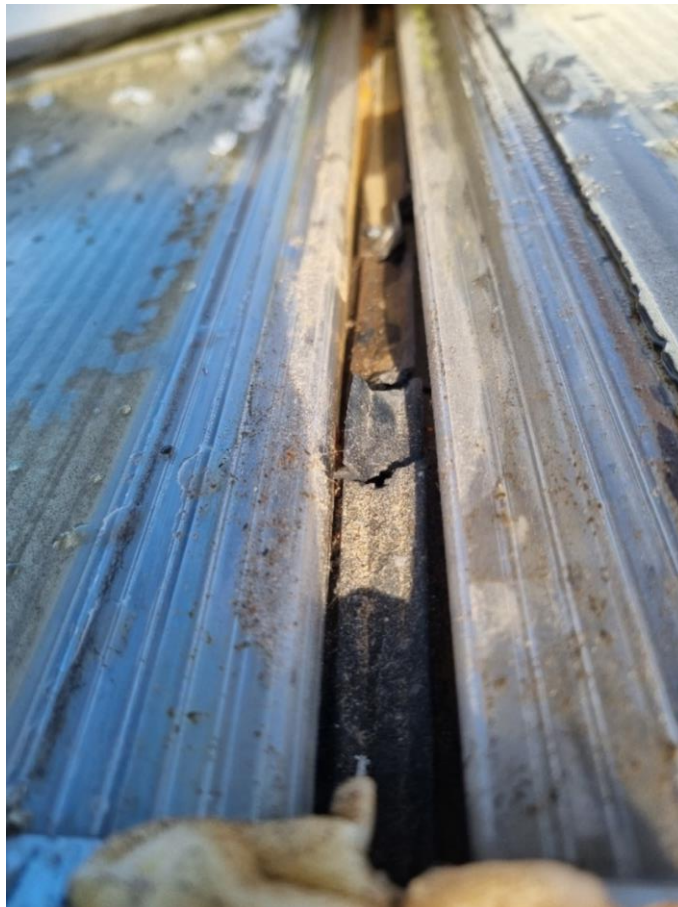
Slika 43: Prikaz pogleda na stanje gumiranega tesnila pod zaključnim alu profilom

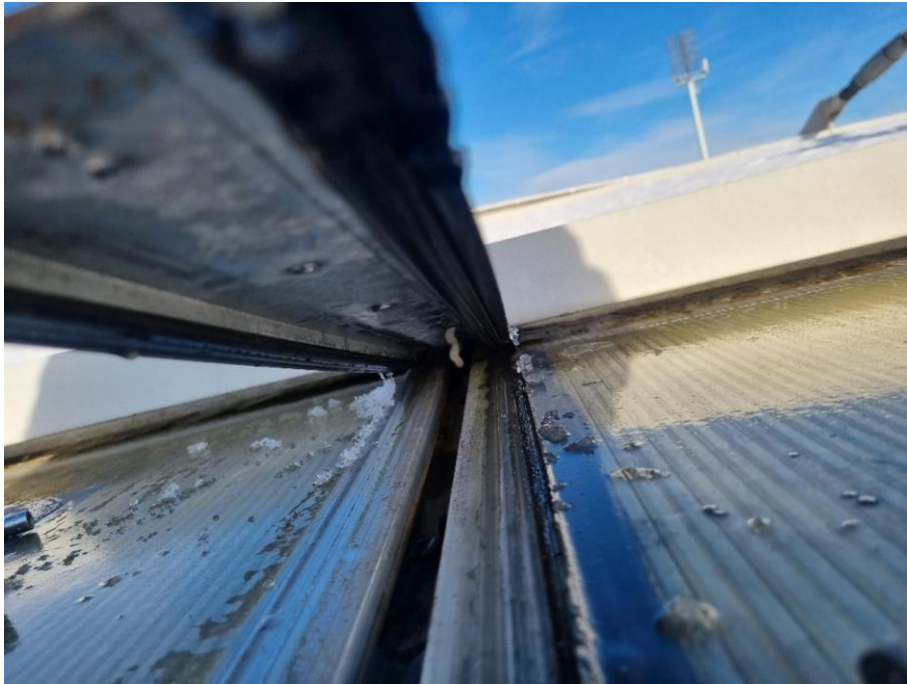
Slika 44: Prikaz pogleda na tesnilo zgornjega ALU profila in sledi precejanja vode mimo predmetenga tesnila v zaledje profila

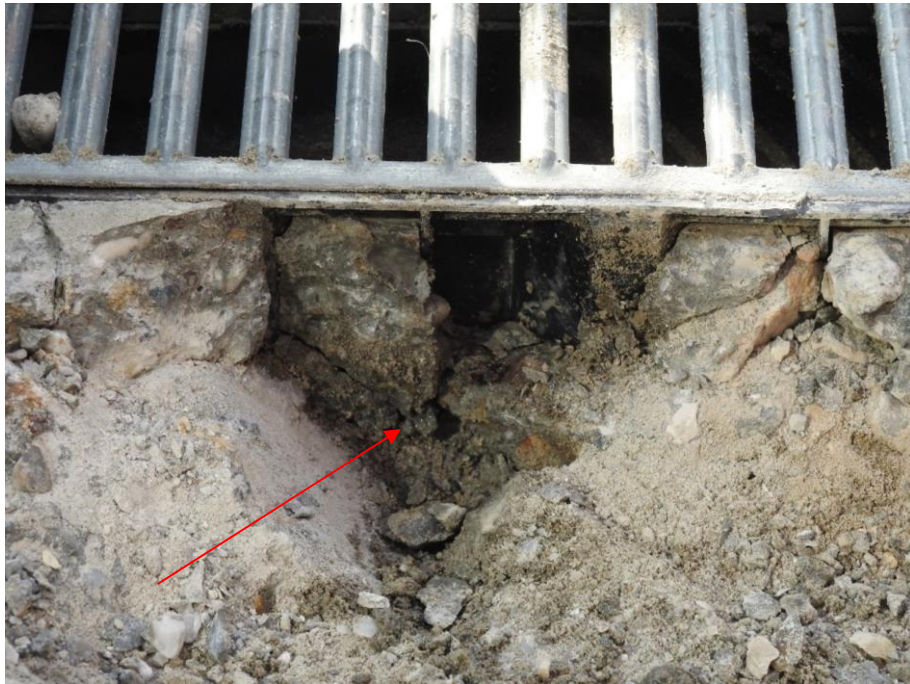
Slika 45: Prikaz pogleda izcejanje vode iz območja kanalete

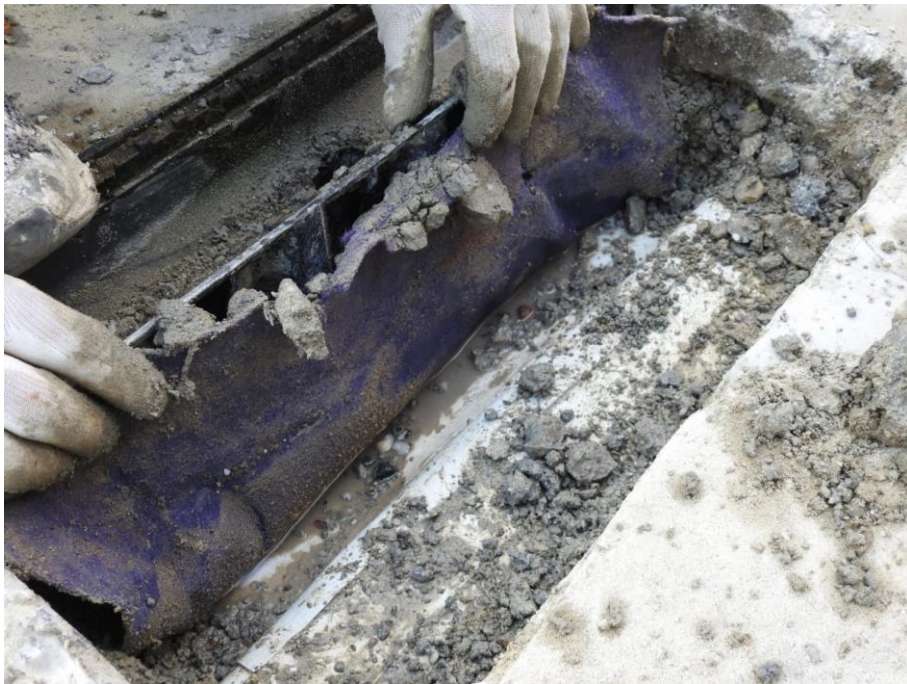
Slika 46: Prikaz pogleda na stoječo vodo v predelu poglobitve, tik ob vertikalni odtočni cevi kanalete

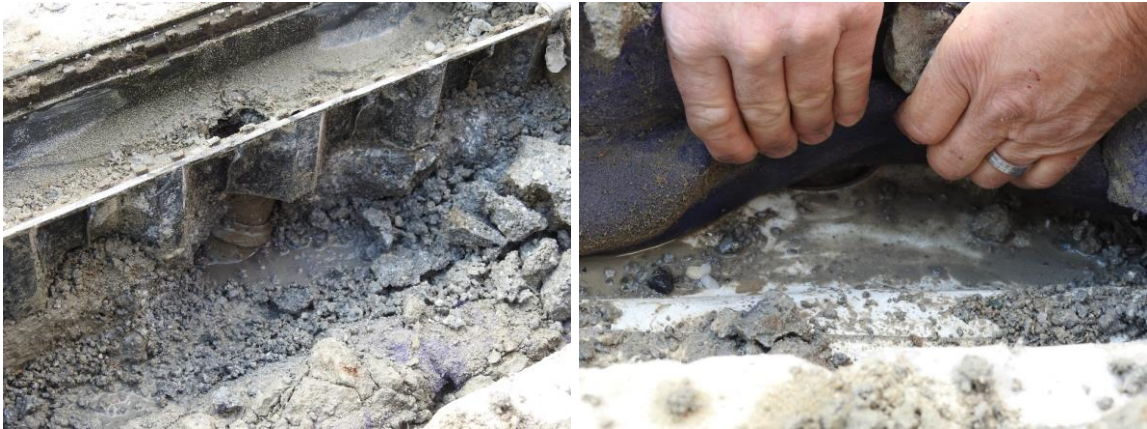
Slika 47: Prikaz zastajanja vode v predelu zgornjega dela in spodnjega dela cevi za odvod meteorne vode

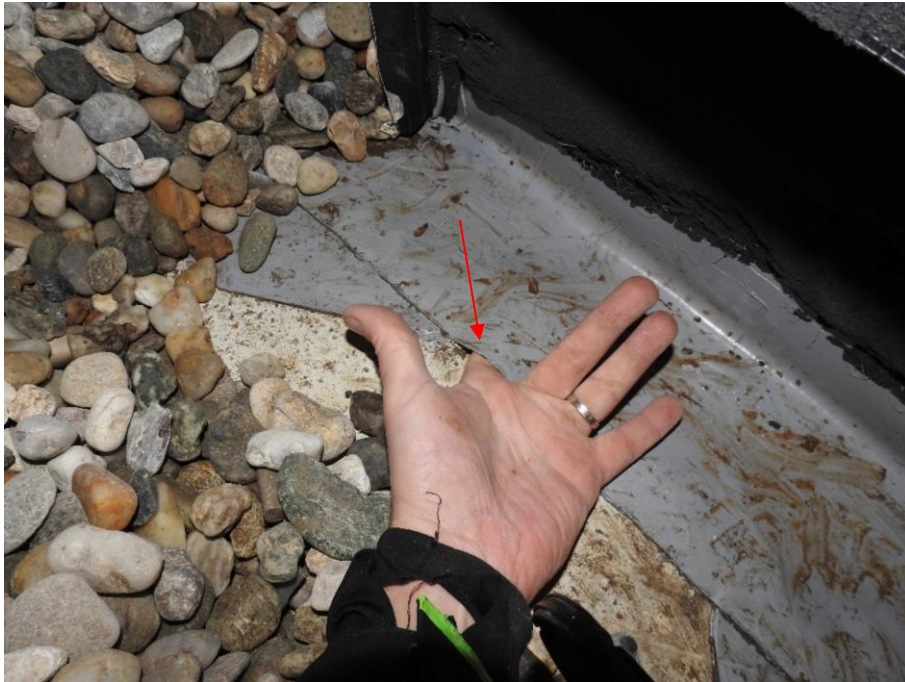
Slika 50: Prikaz netesnosti stika v predelu stika obstoječa / dodatno privarjena HI folija

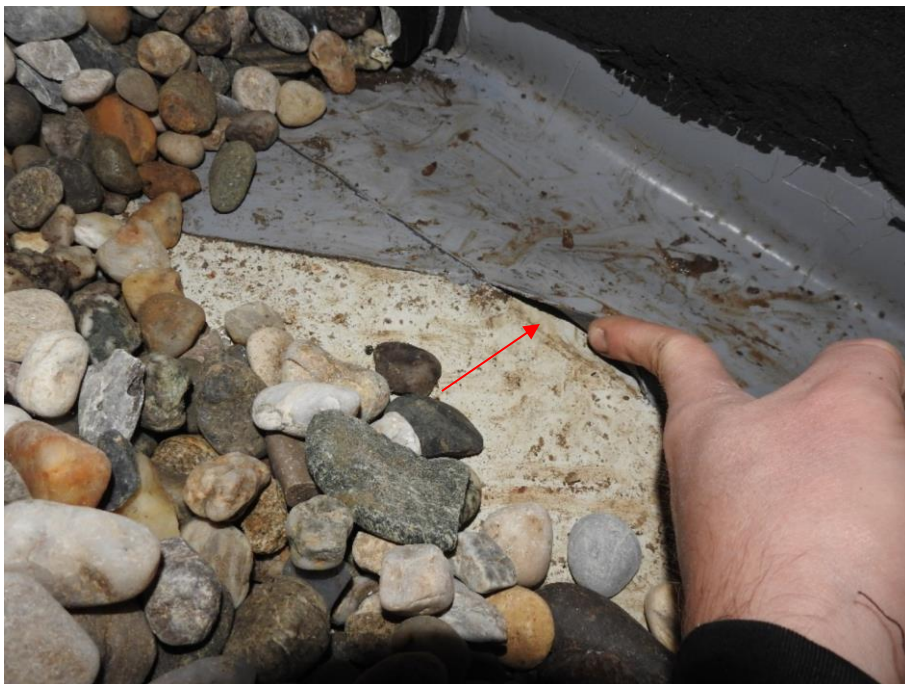
Slika 51: Prikaz umazanije v predelu stika

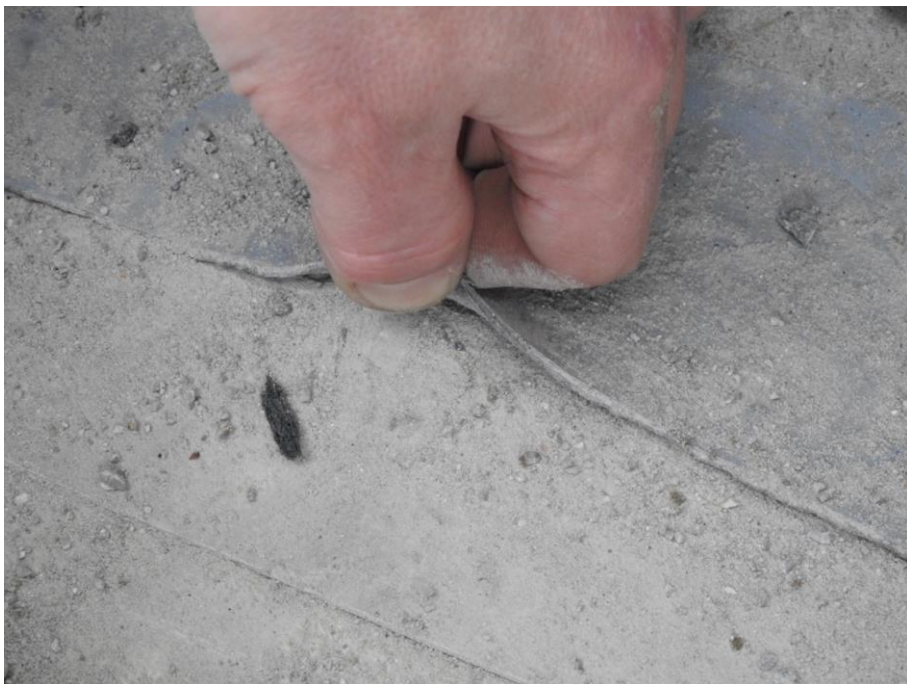
Slika 54: Prikaz netesnosti stika in umazanije v predelu stika

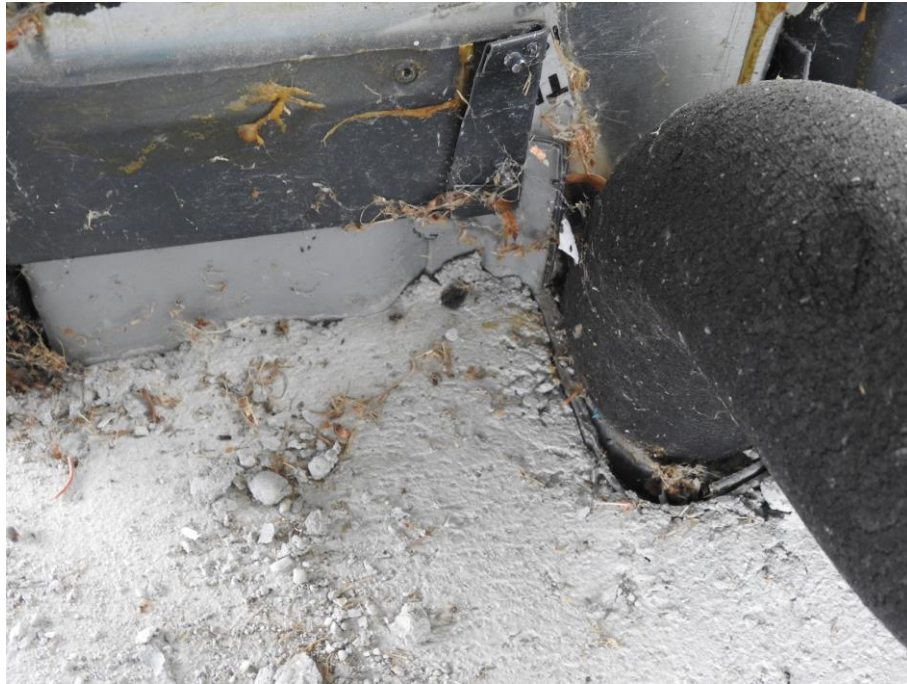
Slika 55: Prikaz netesnosti stika v predelu cevnega preboja

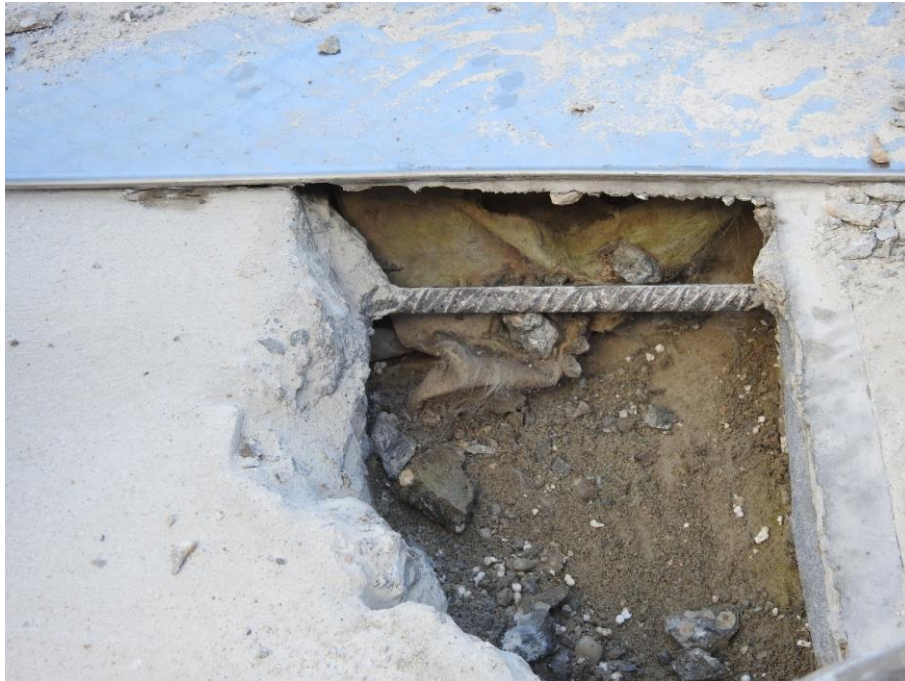
Slika 57: Prikaz pogleda na vlažno površino pod betonom

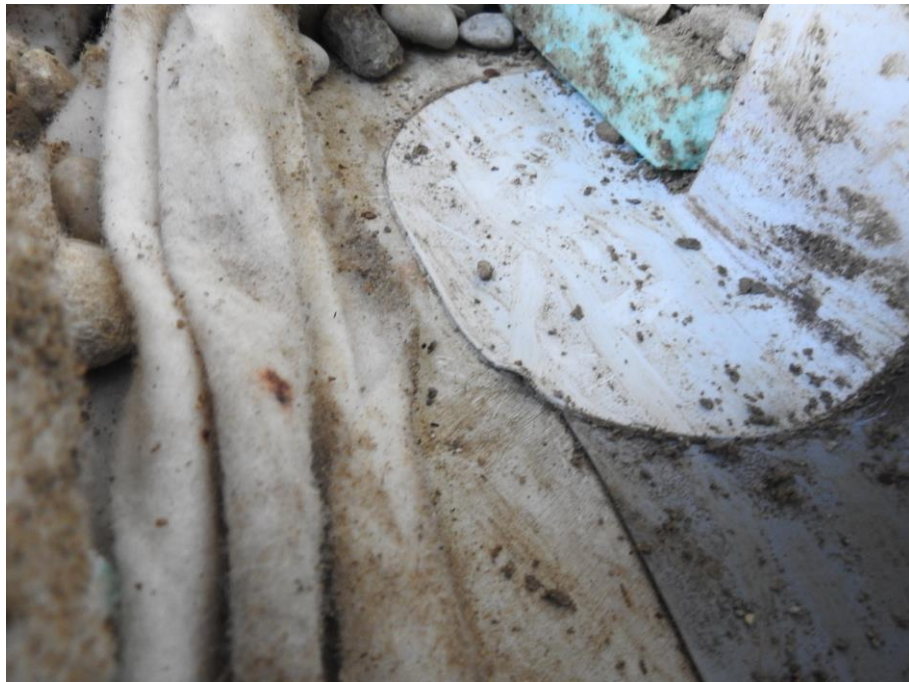
Slika 61: Prikaz manjšega nepopolno varjenega stika FPO folije

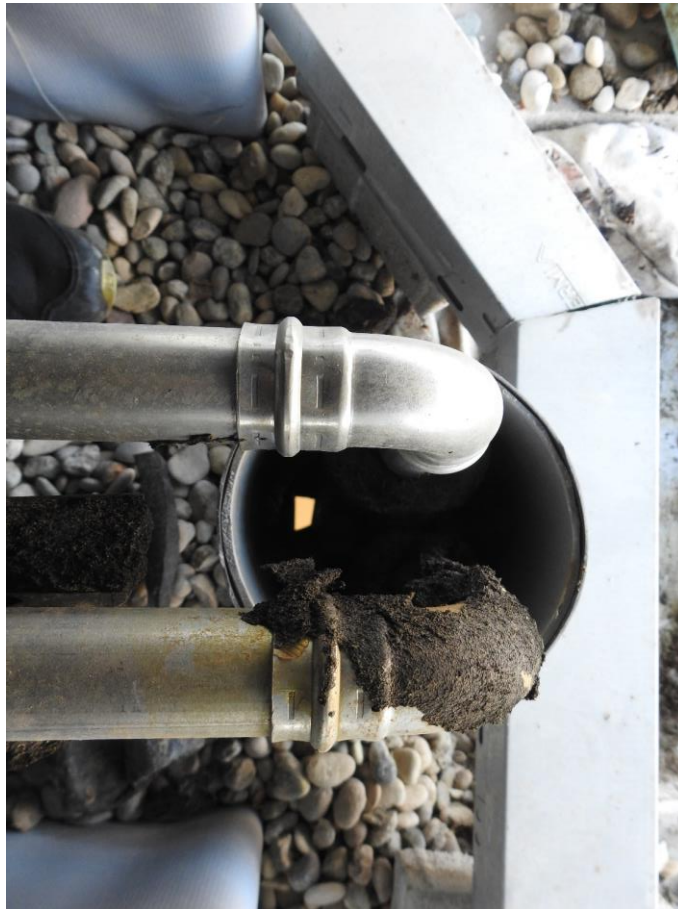
Slika 62: Prikaz pogleda na odprto cev (vidi se svetloba v notranjosti objekta oz. prostoru)
