POROČILO

o pregledu stanja pločevinaste strehe z izdelavo predloga sanacije
za preprečitev pronicanja meteorne vode skozi streho, v predelu tribun
na objektu

»STARA TRIBUNA V LJUDSKEM VRTU, MARIBOR«

Datum: **19.04.2022**

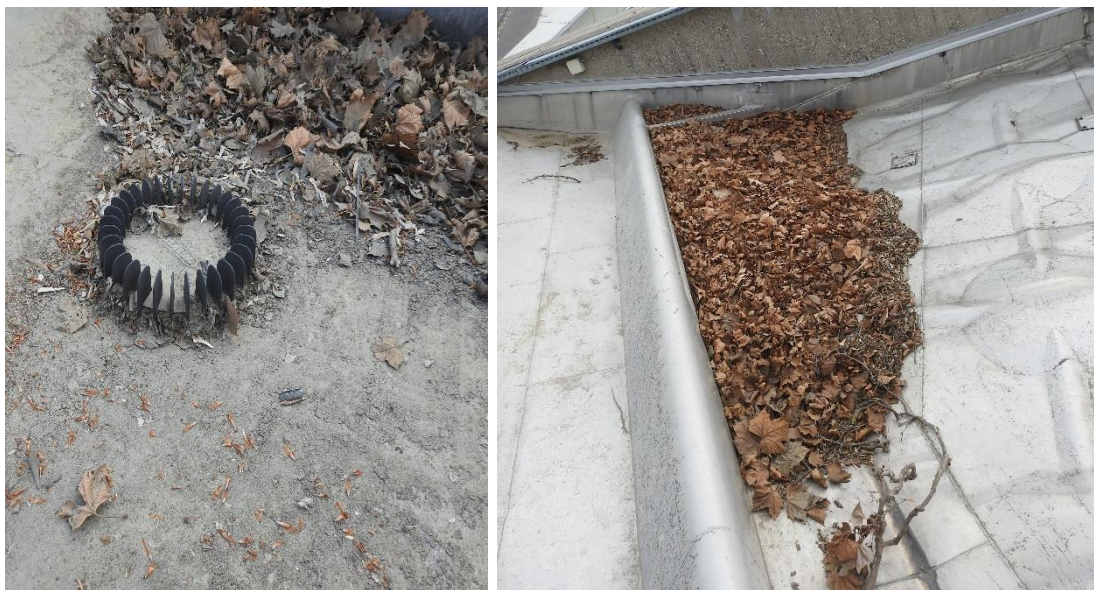
Ugotavljamo, da prihaja do zastajanja nečistoč, v predelu vtočnikov (predvsem S in J vtočnik) za odvod meteorne vode s strehe, zaradi česar je oviran pretok meteorne vode (slika 4).

Slika 4: Pogled na nečistoče v predelu S (leva slika) vtočnika in J (desna slika) vtočnika

- Čiščenje celotne površine pločevinaste strehe in betonske nosilne konstrukcije z vodo pod pritiskom, ca. 400 bar, da se odstranijo vse nečistoče, vključno z ročnim čiščenjem
- Odstranitev vseh cevi obstoječe elektroinstalacije, ki prebija obstoječo pločevinasto kritino
- Odstranitev obstoječe tesnilne mase v predelu stikov pločevinasta obroba / beton, da se lahko kasneje vgradi nota UV odporna tesnilna masa
- Popolna odstranitev vseh naknadno vgrajenih tesnilnih trakov, membran, itd, kar se je vgrajevalo v sklopu dodatnega tesnjenja
- Demontaža sidrnih ploščic, v predelu sidranja pločevinaste kritine na jeklena pramena. OPOZORILO: Demontaža sidrnih vijakov / ploščic se izvede samo na enem vozlišču ! Šele po tehnično brezhibni namestitvi novih tesnil in vgradnji novih sidrnih vijakov, vključno z obstoječimi sidrnimi ploščicami se lahko pristopi k demontaži naslednjega vozlišča !

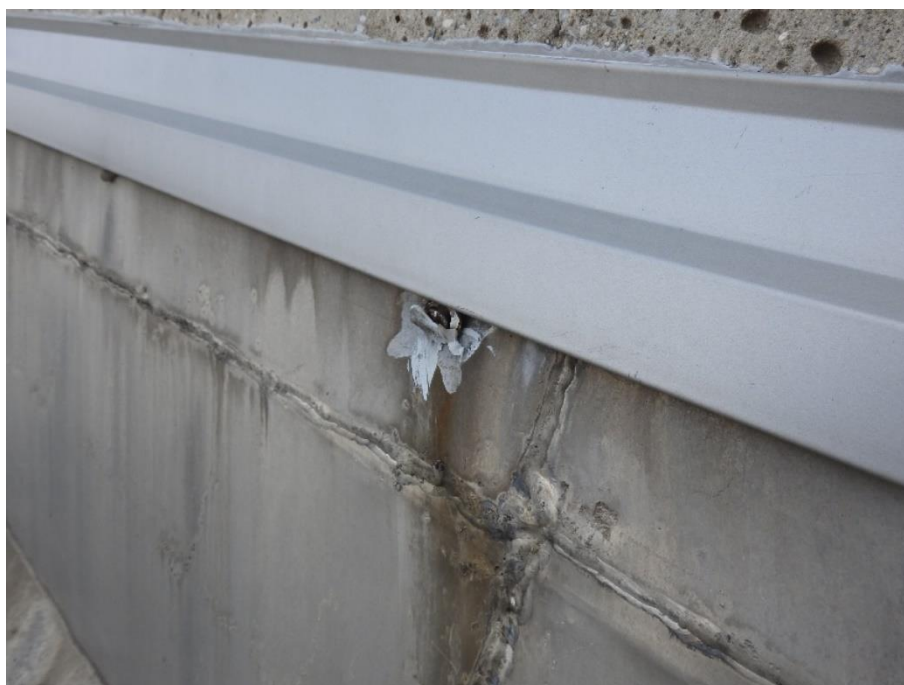
V predelu izvedenih zavihkov pločevinaste strehe na glavni a.b. lok tribune smo evidentirali netesne preboje v predelu tik pod novo nameščeno obrobno (odkapno) pločevino (slika 5).

Slika 5: Prikaz netesnega preboja na vertikalni površini pločevinaste obloge strehe, ki je vgrajena na zahodno – vertikalno površino glavnega loka tribune

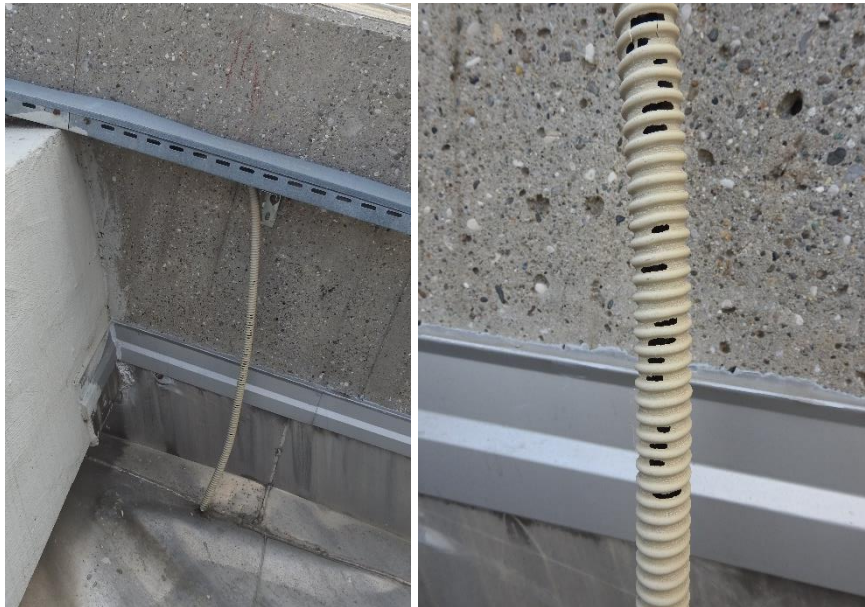
V predelu prebojev elektro instalacij ob glavnem a.b. loku, ugotavljamo, da so posamezne zaščitne cevi kablov dotrajane, kar je posledica izpostavljenosti cevi vsem vremenskim vplivom (slika 6, 8). Prav tako, ugotavljamo, da so sami preboji izvedeni na način, ki ne zagotavljajo vodotesnosti (slika 7, 9, 10).

Slika 6: Prikaz dotrajnosti cevi v kateri poteka elektro instalacija

- Dobava in vgradnja novih UV odpornih, fleksibilnih, vodotesnih, PVC cevi.
OPOMBA: Tukaj je treba upoštevati, da se cev v zgornjem delu zavije navzdol, da se prepreči vnos meteorne vode v cev, v spodnjem delu se v nadaljevanju izvede premaz z vgradnjo ojačitev po sistemu LAM MTC proizvajalca Sika !

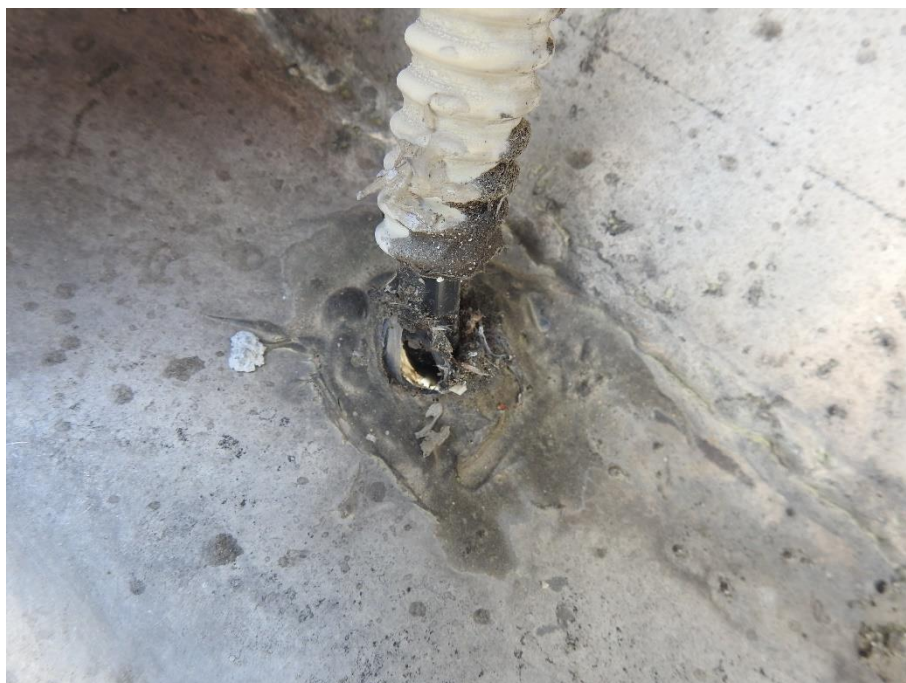
Slika 7: Prikaz izvedbe preboja pločevinaste strehe elektro instalacije, ki ne zagotavlja vodotesnosti

Na podlagi detajlnega vizualnega pregleda stanja pločevinaste strehe zahodne tribune, smo mnenja, da je primarni vzrok zatekanja meteorne vode skozi strešno konstrukcijo oz. kritino, netesnost stikov med pločevinasto kritino in sidranjem le-te. Prav tako, smo mnenja, da do pronicanja meteorne vode prihaja skozi netesne stike prebojev elektroinstalacij, ki so izvedene na način, ki ne zagotavlja vodotesnosti.

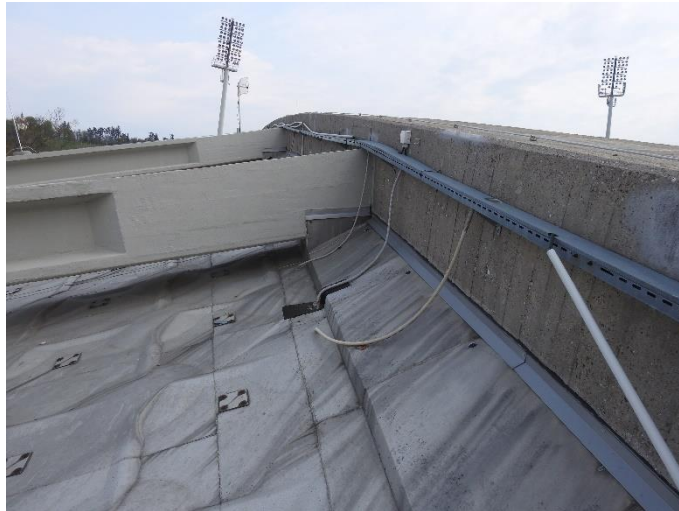
Slika 8: Prikaz pogleda na elektro cevi ob glavnem a.b. loku tribune

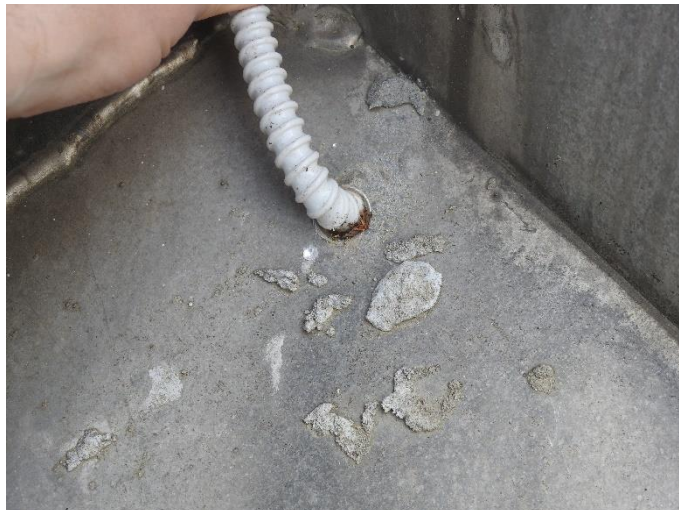
Slika 9: Prikaz izvedbe preboja pločevinaste strehe elektro instalacije, ki ne zagotavlja vodotesnosti

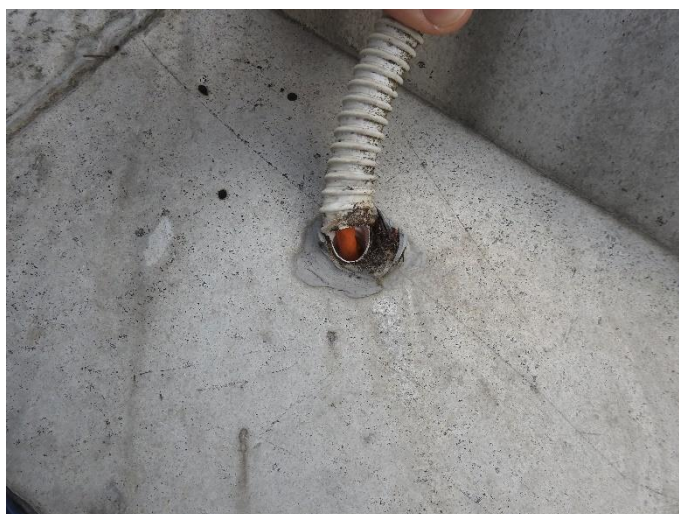
Slika 10: Prikaz izvedbe preboja pločevinaste strehe elektro instalacije, ki ne zagotavlja vodotesnosti

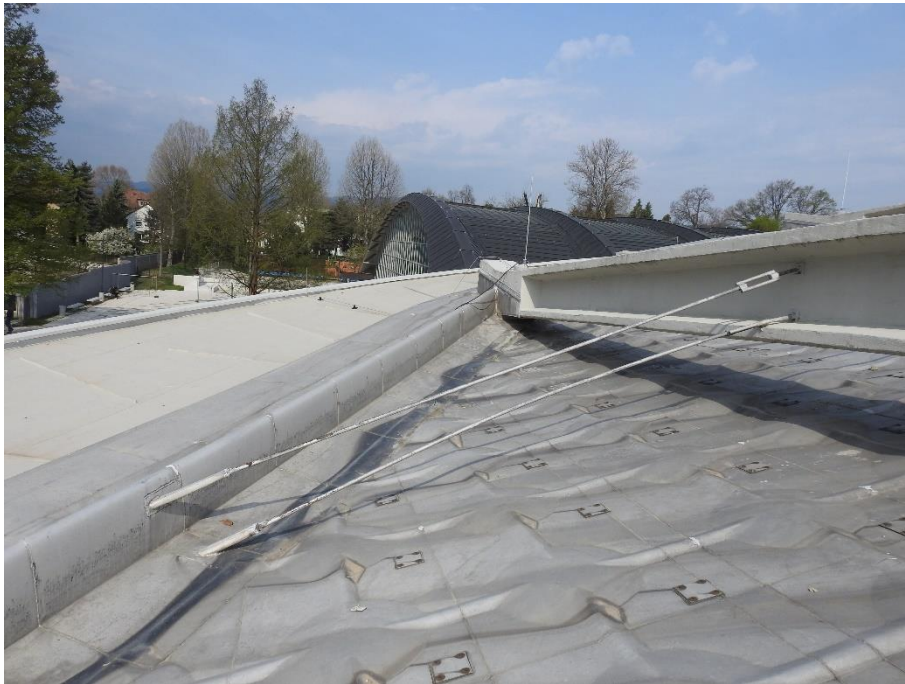
V predelu stika zateg in pločevinaste obloge strehe (slika 11), ugotavljamo, da so lokalno prisotni stiki skozi katere lahko meteorna voda pronica v zaledje strehe (slika 12).

Slika 11: Prikaz pogleda na zatego, kjer smo evidentirali odpiranje stika med zatego in pločevinasto kritino strehe

- v liniji vseh zvarov pločevinaste kritine in stikov med pločevinasta kritina / zatege izvede ojačitev s Sika Flexstrip in Sika Reemat, ki se vgradita v 1 premaz Sikalastic -621,

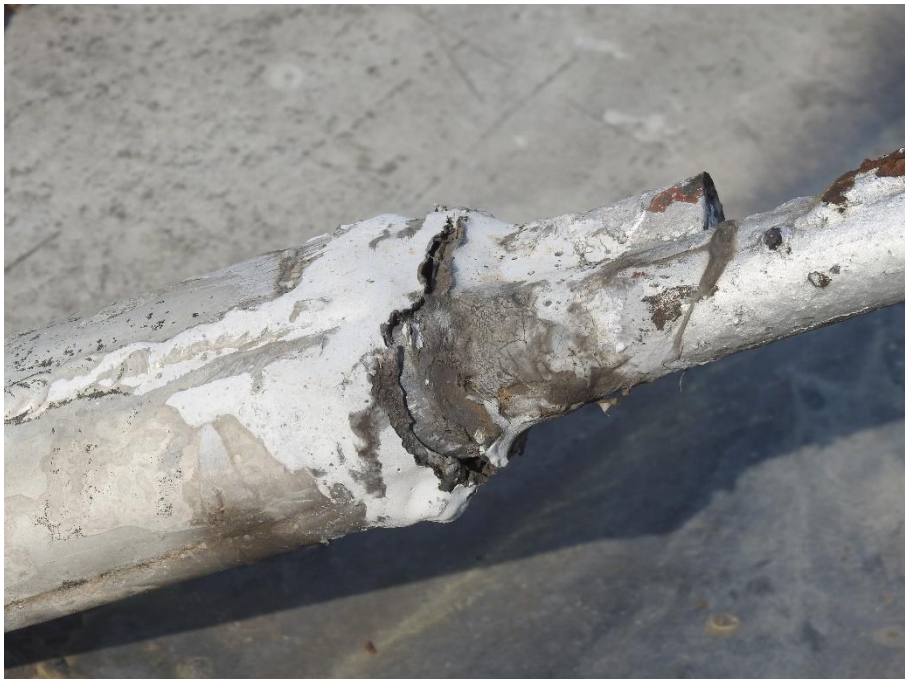
Slika 12: Prikaz odpiranja stika v predelu stika zatega in pločevinaste kritine strehe

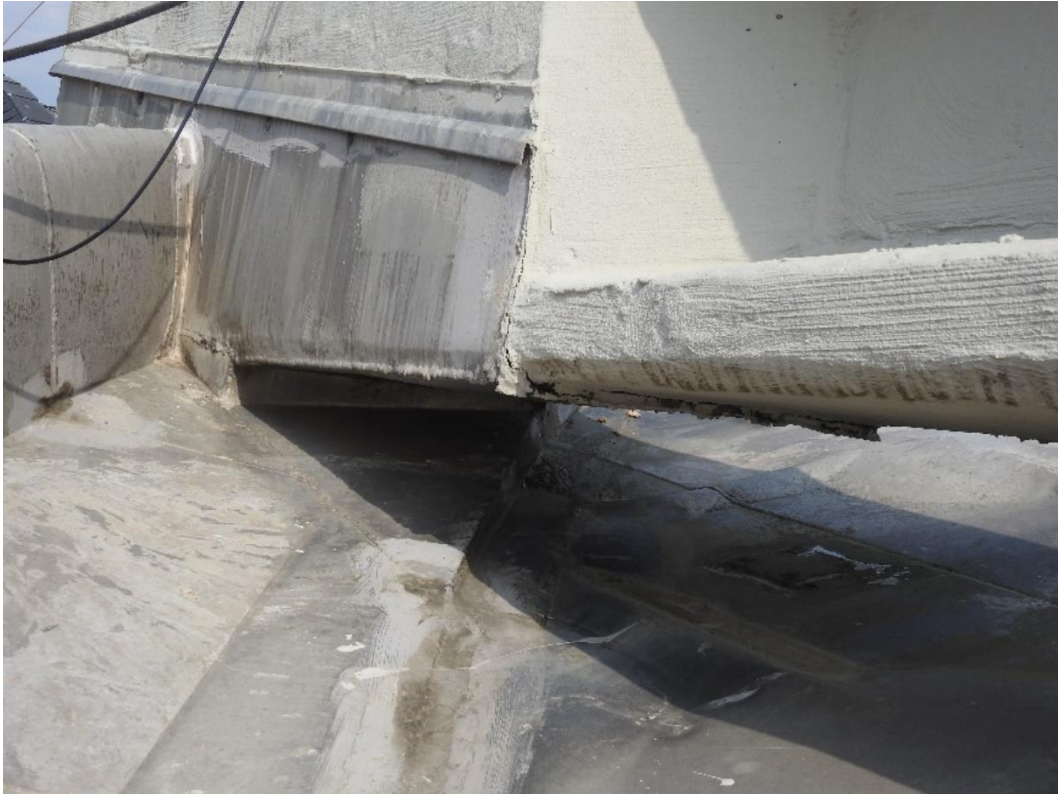
V predelu stika a.b. nosilcev in pločevinaste kritine (slika 13), ugotavljamo, da je prisotno manjše odpiranje stikov skozi katere lahko ob neugodnih vremenskih razmerah (dež + veter), meteorna voda pronica v zaledje strehe (slika 14). Odpiranje stika je lokalno prisotno tudi v predelu stika a.b. nosilca in novo nameščene obrobne (odkapne) pločevine (slika 14).

Slika 13: Prikaz pogleda na stik med a.b. nosilcem in pločevinasto kritino strehe

- Vgradnja nove trajno elastične in UV odporne tesnilne mase v predelu stikov pločevina / beton, da se zagotovi popolna vodotesnosti stika.
 - Čiščenje celotne površine ravne strehe, da se odstranijo vse nečistoče, ki so posledica izvajanje sanacije.

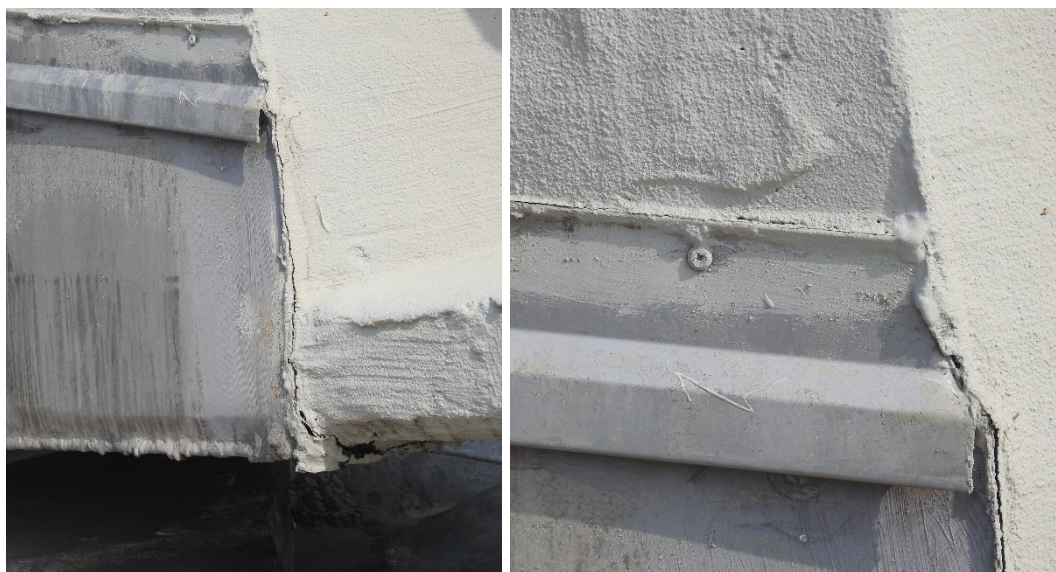
Slika 14: Prikaz odpiranja stika med a.b. nosilcem in pločevinasto kritino strehe ter med a.b. nosilcem in novejšo odkapno pločevino

Kot sekundarni vzrok zamakanja, v predelu zahodne tribune, so vse lokalne poškodbe zvarov med posameznimi elementi pločevinaste kritine, preboji sidrnih vijakov skozi pločevinasto kritino in odpiranje stikov med pločevinasto kritino / a.b. nosilni konstrukcijski element.

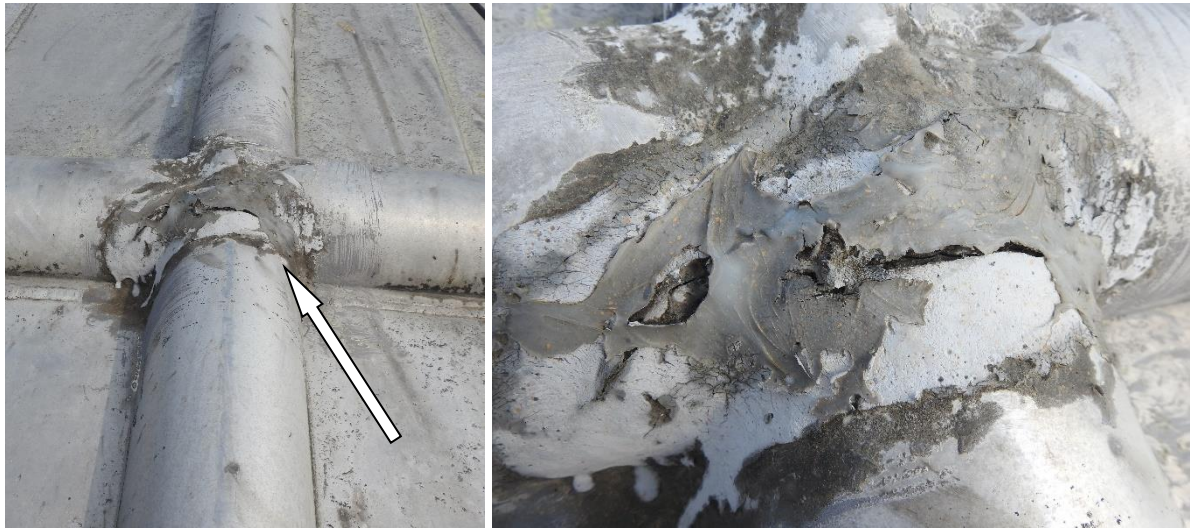
Na celotni površini pločevinaste strehe smo evidentirali več mest na katerih se je v preteklosti že izvedel poskus tesnjenja, ki niso bili v celoti uspešni (slika 15 do 22).

Slika 15: Prikaz neuspešnega dodatno izvedenega tesnjenja pločevinaste strehe

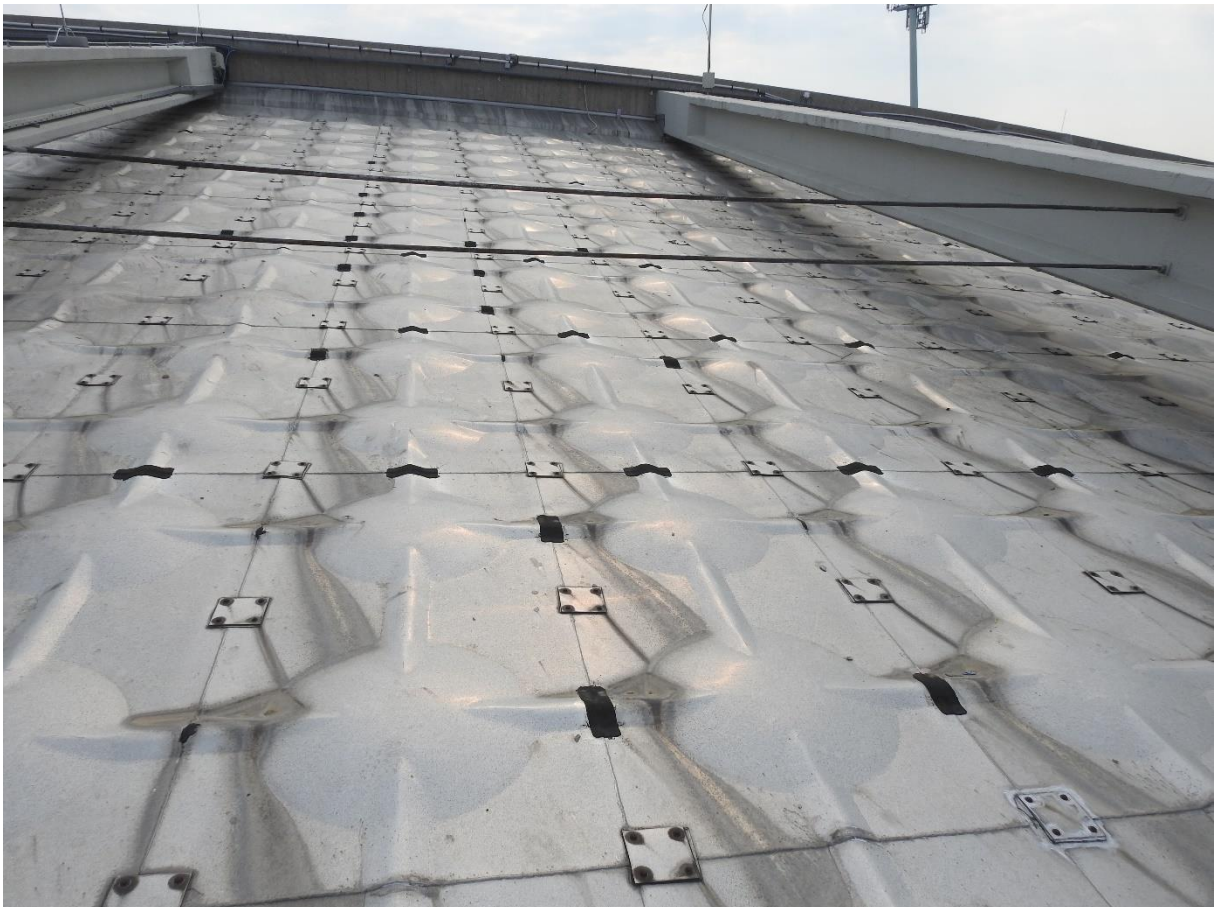
Slika 16: Prikaz dodatno nameščenih trakov na osnovi bitumna, ki so bila vgrajena v sklopu poskusa zatesnitve netesnih mest pločevinaste strehe (prikaz mest le na enem odseku strehe)

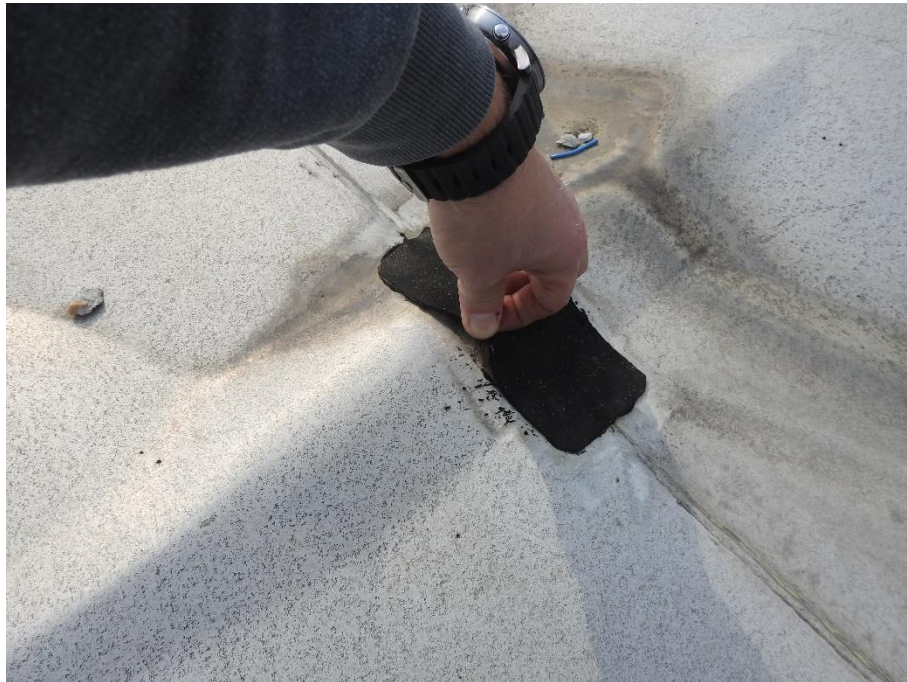
Slika 17: Prikaz neuspešnega dodatno izvedenega tesnjenja pločevinaste strehe

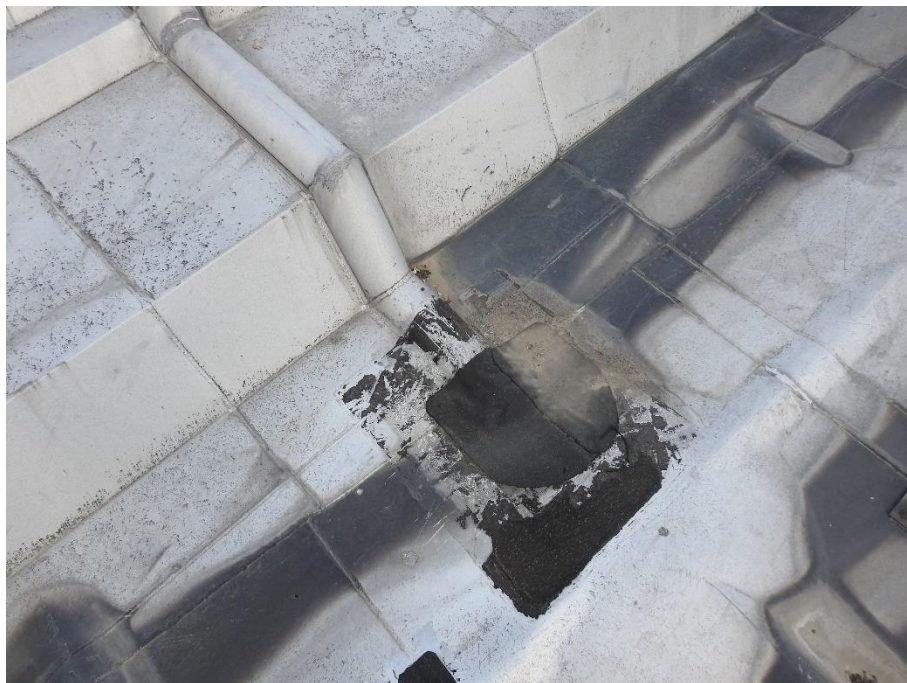
Slika 18: Prikaz neuspešnega dodatno izvedenega tesnjenja pločevinaste strehe

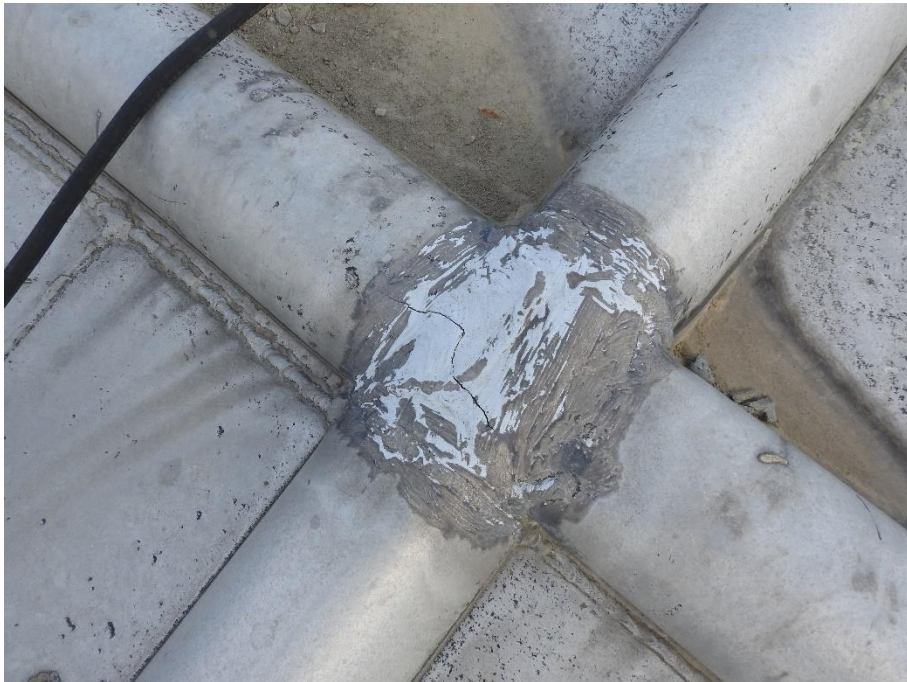
Slika 19: Prikaz neuspešnega dodatno izvedenega tesnjenja pločevinaste strehe

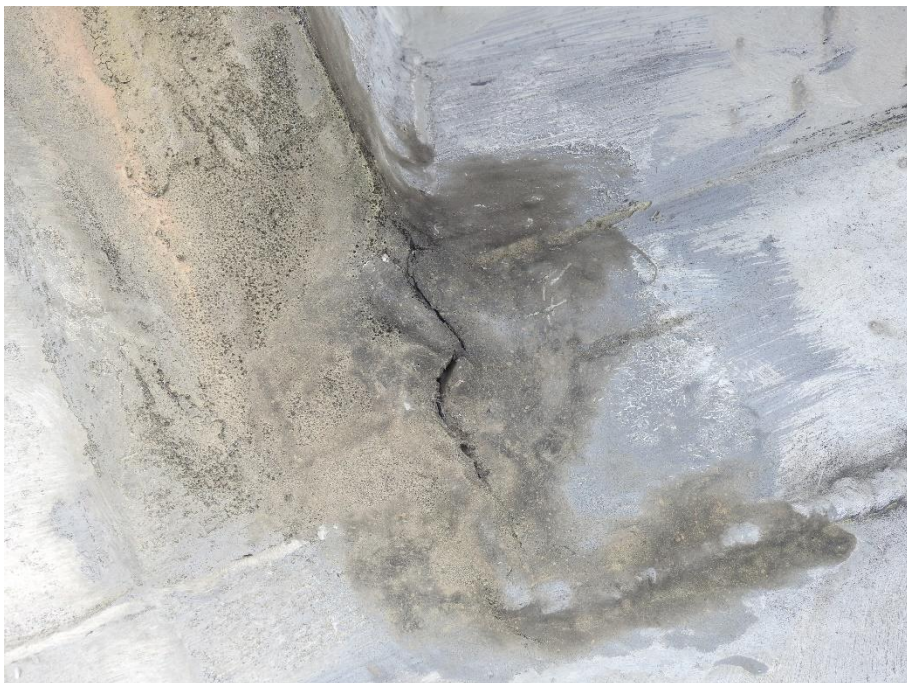
Slika 20: Prikaz neuspešnega dodatno izvedenega tesnjenja pločevinaste strehe

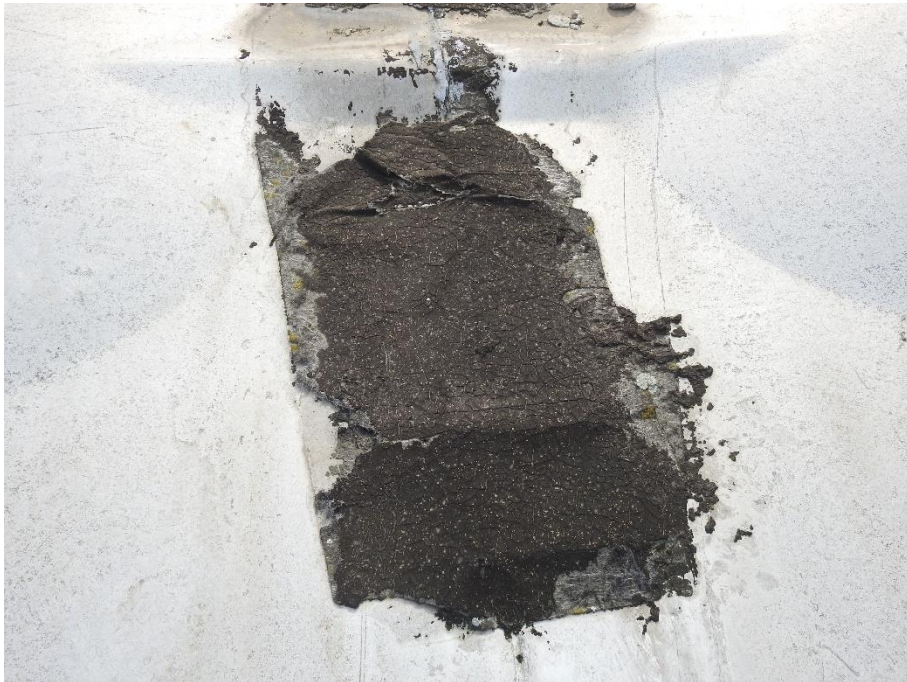
Slika 21: Prikaz neuspešnega dodatno izvedenega tesnjenja pločevinaste strehe

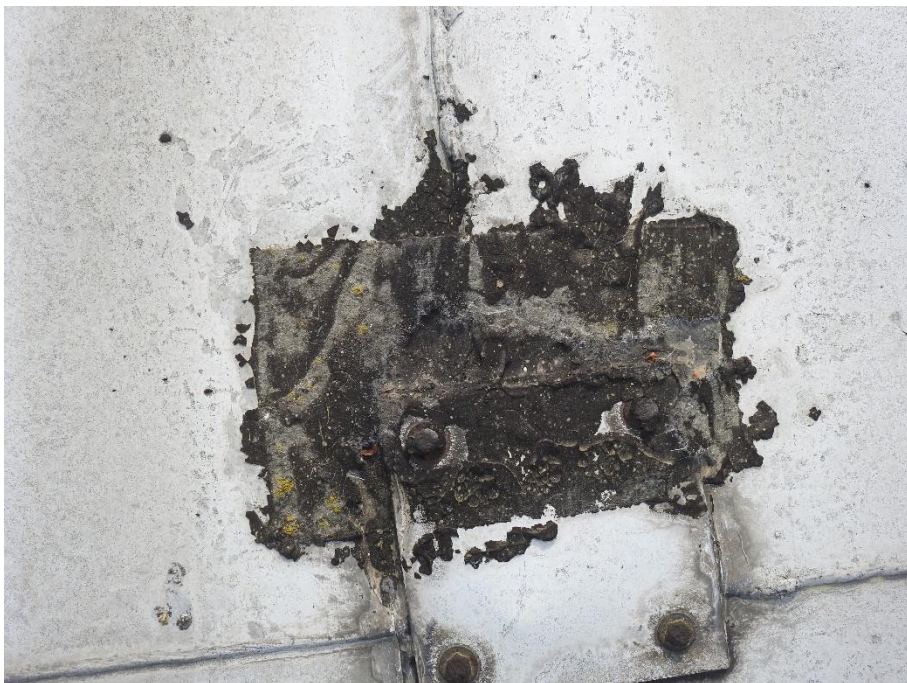
Slika 22: Prikaz neuspešnega dodatno izvedenega tesnjenja pločevinaste strehe

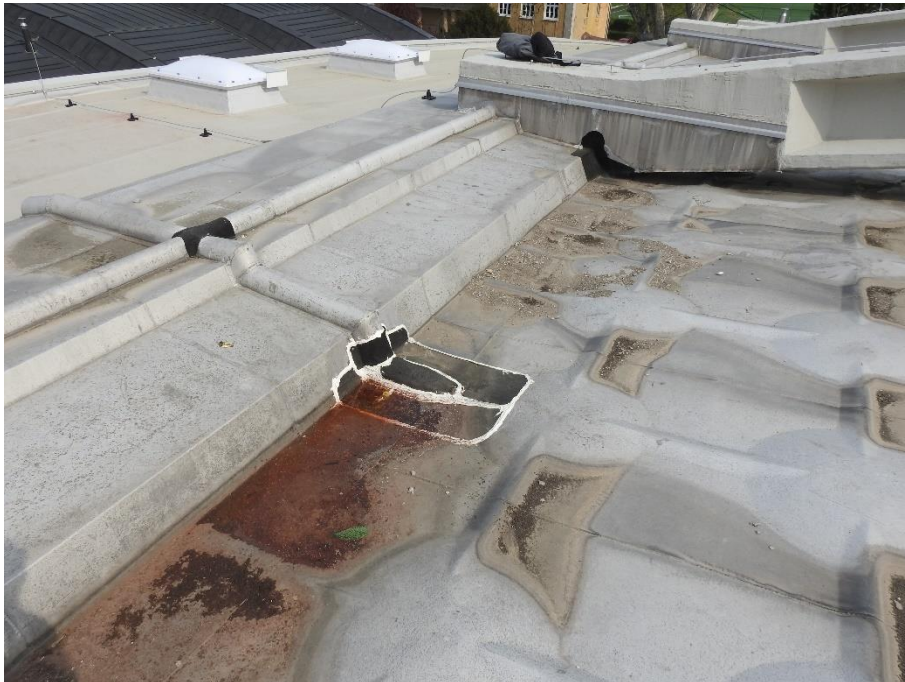
V predelu osrednjega dela tribune, ob spodnjem robu strehe, ugotavljamo, prisotnost lokalnega zastajanja meteorne vode (slika 23).

Slika 23: Prikaz lokalnega zastajanja meteorne vode, v osrednjem delu strehe tribune, ob spodnjem robu (zahodna stran tribune)

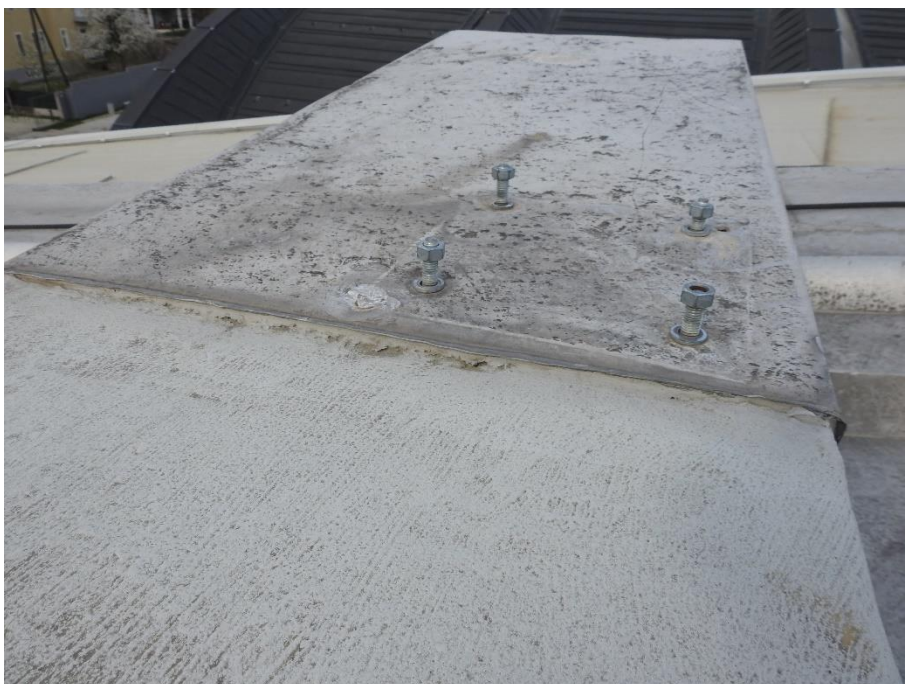
V predelu sidranja konstrukcije, ki je bila v preteklosti že odstranjena, so še vedno prisotni vijaki, ki ne zagotavljajo vodotesnosti sistema (slika 24, 25).

Slika 24: Prikaz pogleda na sidrne vijake konstrukcije, ki je bila v preteklosti že odstranjena

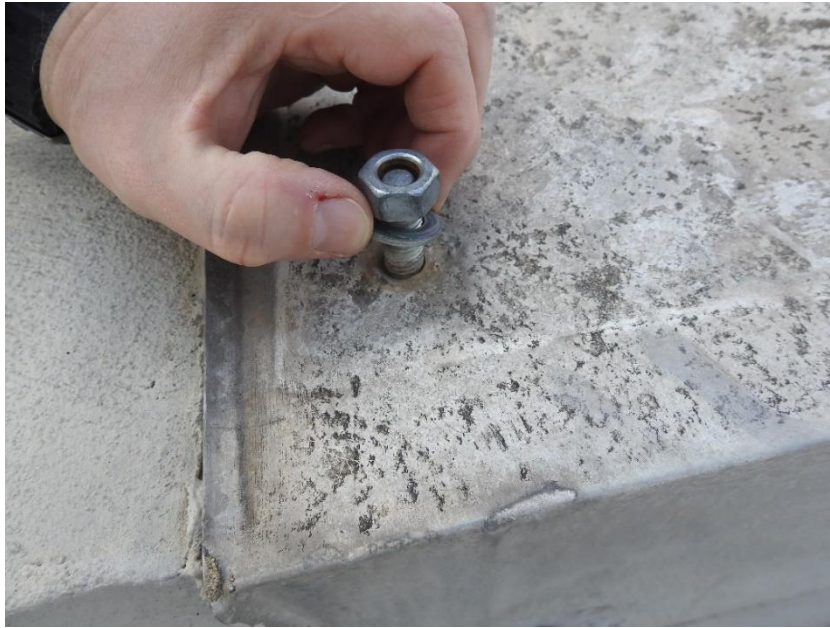
Slika 25: Prikaz pogleda na sidrni vijak, ki ne zagotavlja vodotesnosti

- na celotni površini pločevinaste strehe se izvede prednamaz s Sikalastic Metal Primer,
 - v predelu glav vijakov se izvede ojačitev s Sika Flexstrip in Sika Reemat, ki se vgradita v 1 premaz Sikalastic -621,

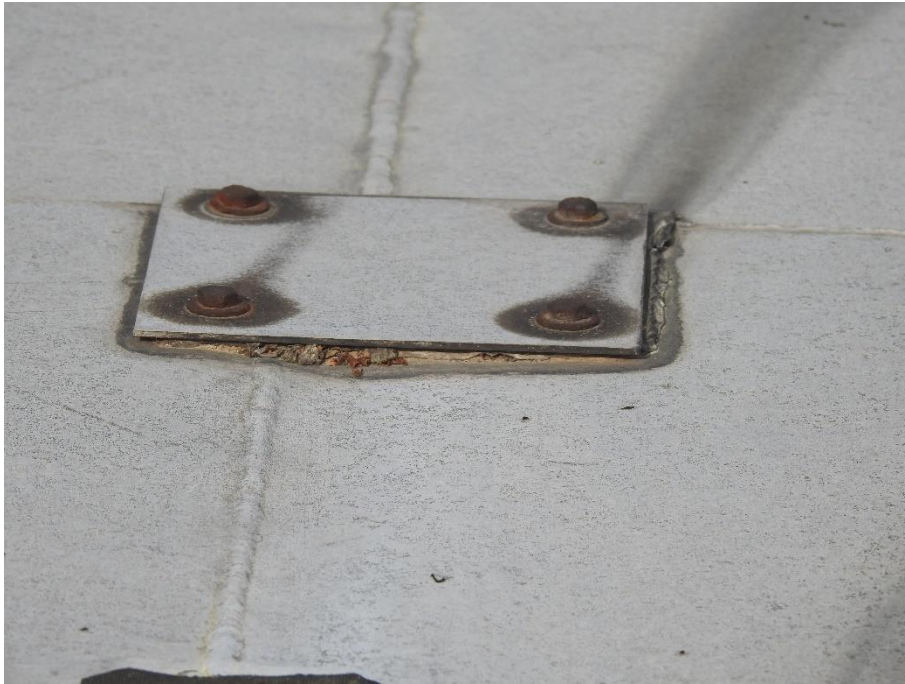
Slika 27: Prikaz pogleda na netesen stik med kritino in sidrno ploščico (zgornja stran strehe), vključno z rjavenjem sidrnih vijakov in netesnosti prebojev sidrnih vijakov

Faza 1 (DELNA SANACIJA) – predvidi se delna sanacija strehe pri čemer se izvede zamenjava sidrnih vijakov pločevinaste kritine, vključno s tesnjenjem in vgradnja novih tesnilnih gumic, v predelu stika pločevinasta kritina / sidrna ploščica iste kritine.

- v predelu prekrivanj sidrne ploščice in pločevinaste kritine se na zgornji strani strehe izvede ojačitev s Sika Flexstrip in Sika Reemat, ki se vgradita v 1 premaz Sikalastic -621,

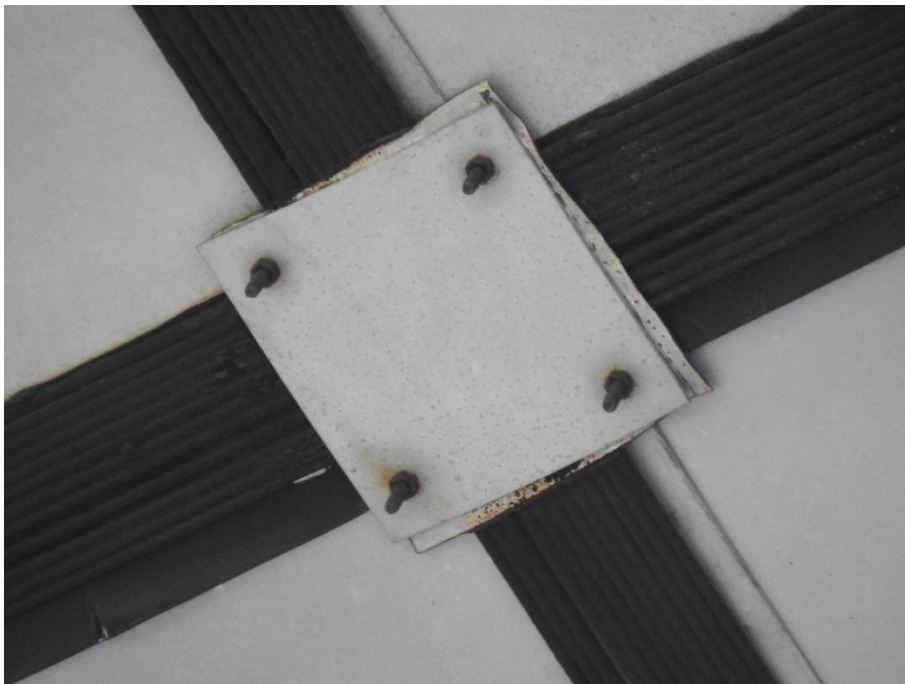
Slika 27: Prikaz pogleda na spodnjo stran pločevinaste strehe kjer je vidno rjavenje obstoječih sidrnih vijakov

- natezna trdnost 3 MPa ±10%,
 - odpornost na trganje ≥15 N/mm.
 - Dobava in vgradnja novih sidrnih vijakov, podložk in matic iz nerjavnega jekla, lastnosti kot je to predvideno v osnovnem projektu objekta.

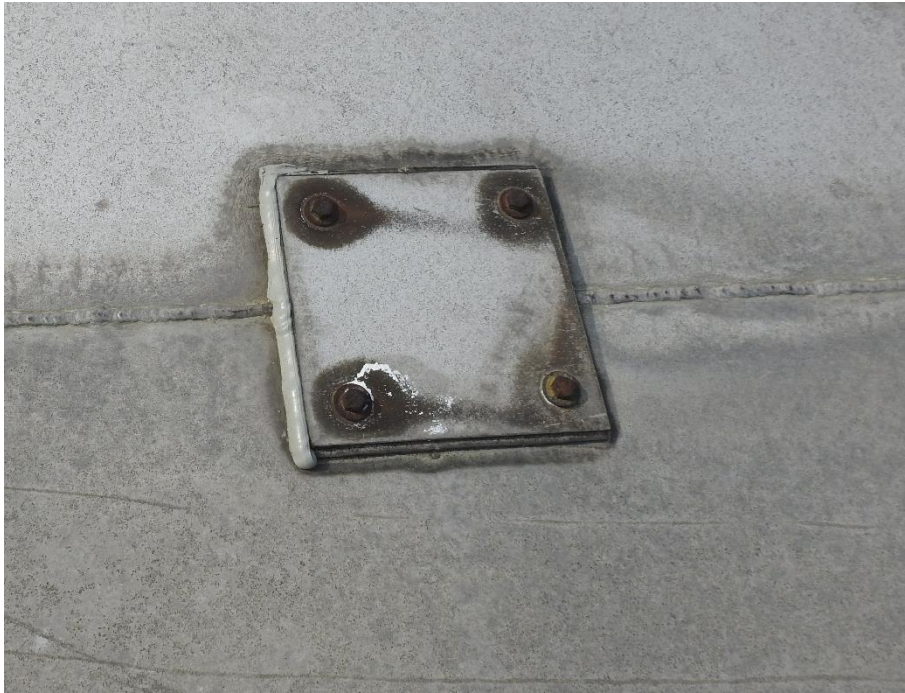
Slika 28: Prikaz dodatnega tesnjena stika pločevinasta kritina / sidrna ploščica, v bližnji preteklosti
