POROČILO

o vzrokih za zamakanje v predelu strehe iz polikarbonatnih plošč in v predelu severne in južne pohodne betonske strehe nad pritličjem, vključno s podanim predlogom sanacije

»STADION LJUDSKI VRT, MARIBOR«

Datum: **30.11.2021**

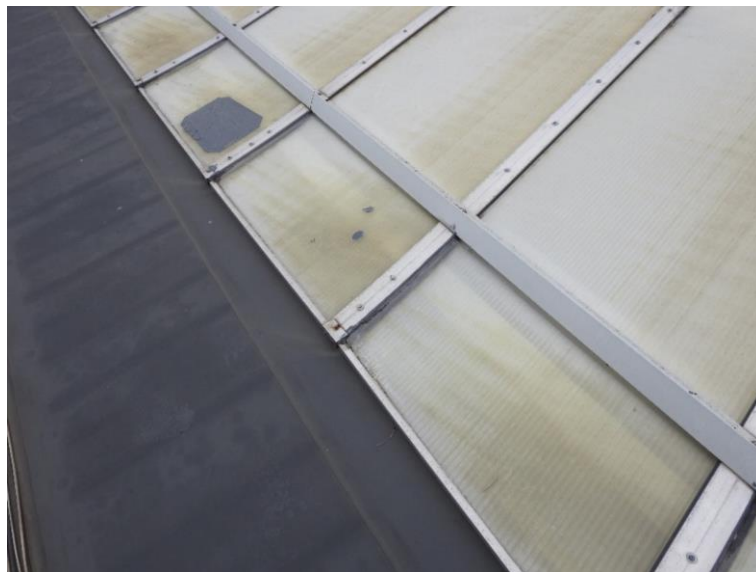
Sondažni izsek, v predelu naleganja zgornjega sloja transparentne kritine, se nahaja ob spodnjem robu predmetne strehe (**sl.39**).

Slika 39: Prikaz pogleda na spodnji del predmetnega dela strehe

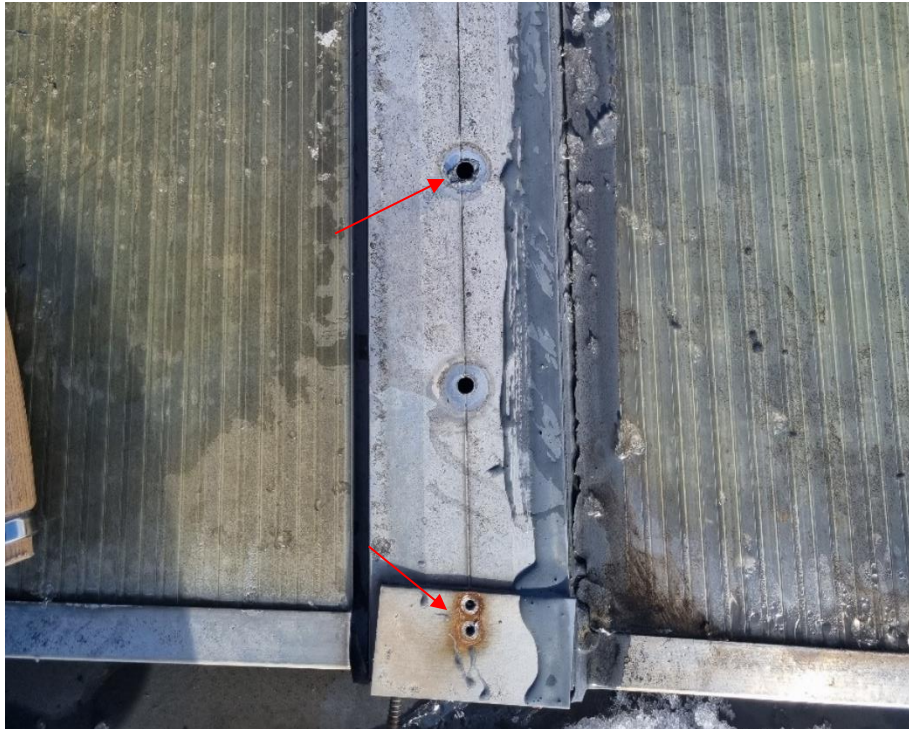
- po odvijanju vgrajenih vijakov, ugotavljamo, da v predelu spodnjega kotnega profila ni vgrajenih tesnil. V nadaljevanju, ugotavljamo, da sledi v predelu zgornje tesnilne gumice vijaka nakazujejo, da se zaradi netesnosti tesnila preceja voda v zaledje profila (**sl.40**),
- v predelu bočnih vijakov za pritrjevanje kotnega profila ugotavljamo dotrajanost tesnilne gumice pod kapico vijaka (**sl.41**),
- po odstranitvi spodnjega ALU kotnega profila, ugotavljamo, da voda in umazanija pronica v zaledje obstoječega profila (**sl.42**),
- po odstranitvi pokrivnega ALU profila, ugotavljamo, da je spodnje gumirano tesnilo pretrgano. Prav tako so na predmetnem tesnilu prisotne intenzivne sledi umazanije in precejanja vode (**sl.43**). Sledi precejanja meteorne vode mimo zgornjega tesnila so prisotne tudi na zgornji površini transparentnih plošč (**sl.44**).

Slika 40: Prikaz pogleda na stanje po odstranitvi zgornjih vijakov ALU profila

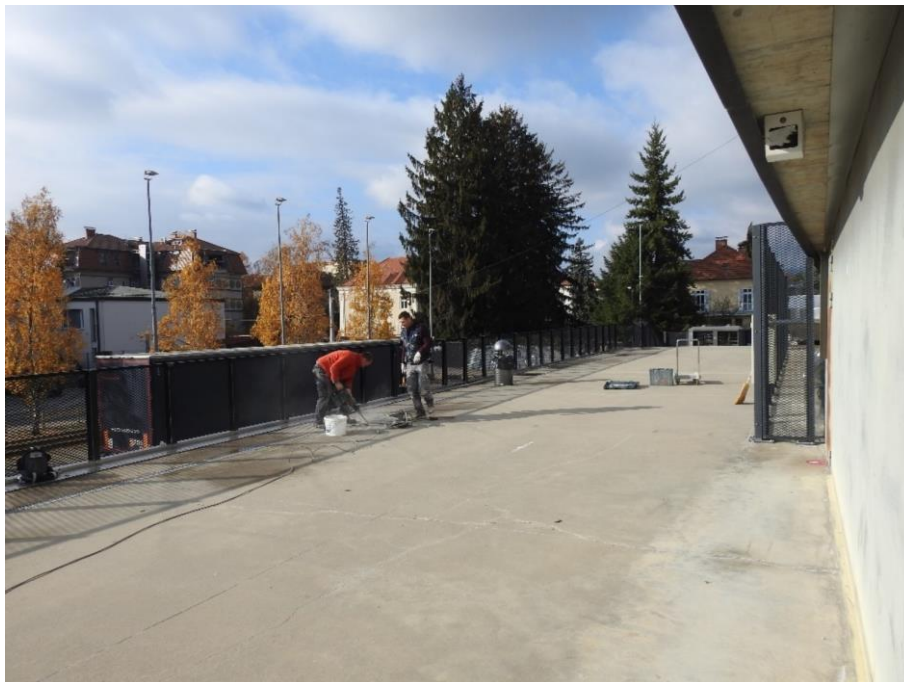
Na **sl.45** je prikaz sondažnega izseka z oznako S2, ki se je izvedel v predelu plošče na južni strani objekta.

Slika 45: Prikaz pogleda na mesto sondažnega izseka z oznako S2

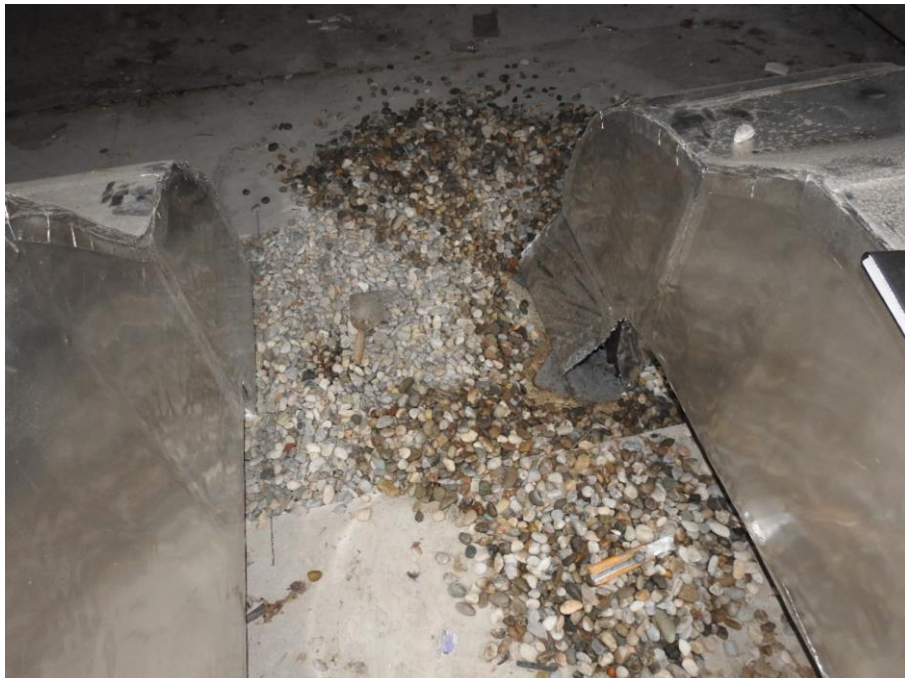
Na **sl.48** je prikaz sondažnega izseka z oznako S3, ki se je izvedel v predelu preboja na južni ploščadi objekta in sicer v predelu tik ob zidu južne tribune.

Slika 48: Prikaz pogleda na mesto sondažnega izseka z oznako S3

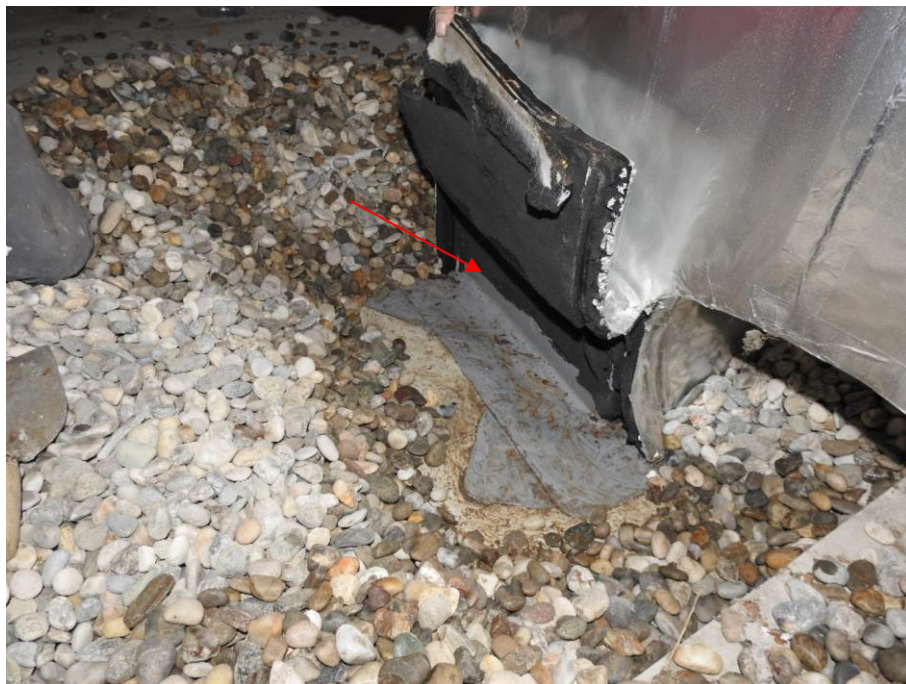
- po odstranitvi gramoznega nasutja, ugotavljamo, da je izveden zavihek na obrobno pločevino instalacije **(sl.49)**,
- v predelu spoja dodatno varjene HI folije na obstoječo, ugotavljamo, da stik ni vodotesen **(sl.50 in sl.51)**,
-
- novega spoja v predelu med obstoječo kanaletno in betonom je prisotna povečana vlaga. V času odbijanja betona je pritekla voda, kot je to prikazano na **sl.45**,
- po odstranitvi betona in zaščitnega filca, ugotavljamo, da je v liniji kanalete izvedena poglobitev, v kateri zastaja voda **(sl.46)**,
- iztočna cev kanalete je vstavljena v vertikalni odtočnik, pri čemer voda zastaja tako v zgornjem kot tudi spodnjem delu cevi za odvod vode **(sl.47)**,
- sestava je sledeča:
 - betonska plošča, deb. 12-13 cm,
 - ločilni sloj: filc,
 - Hidroizolacija FPO.

Slika 49: Prikaz pogleda na izveden vertikalni zavihek v predelu preboja plošče

V predelu prebojev na južni in severni strani objekta, ugotavljamo, da preboji niso izvedeni vodotesno, s čimer se omogoča vdor meteorne vode v notranje prostore objekta.

- tesnjenje preboja v liniji betonske plošče:
 - pregled in odstranitev morebitnega polnila v predelu med arm. betonsko ploščo in pločevino prebojnega elementa. V predelu obstoječe prostorske dilatacije se izvede utor v globino 4 cm,
 - čiščenje stika vseh nečistoč,
 - trajno plastično maso **KÖSTER KB-Flex 200** vtisnemo v predhodno izveden utor, do višini 2 cm pod linijo zgornjega roba arm. betonske plošče. V nadaljevanju se v utor nad predhodno vgrajeno trajno plastično maso vgradimo še hitrovezno malto **KÖSTER KB-FIX 5** (debeline 2cm). V kolikor je v predelu stika odprtina v predmetni del preboja najprej stisnemo običajno PU peno, ki jo zapolnimo nekje 2/3 globine preboja (1.5:1 / Dolžina x Debelina). Pri delu je potrebno biti pozoren, da so vse odprtine dobro zapolnjene.

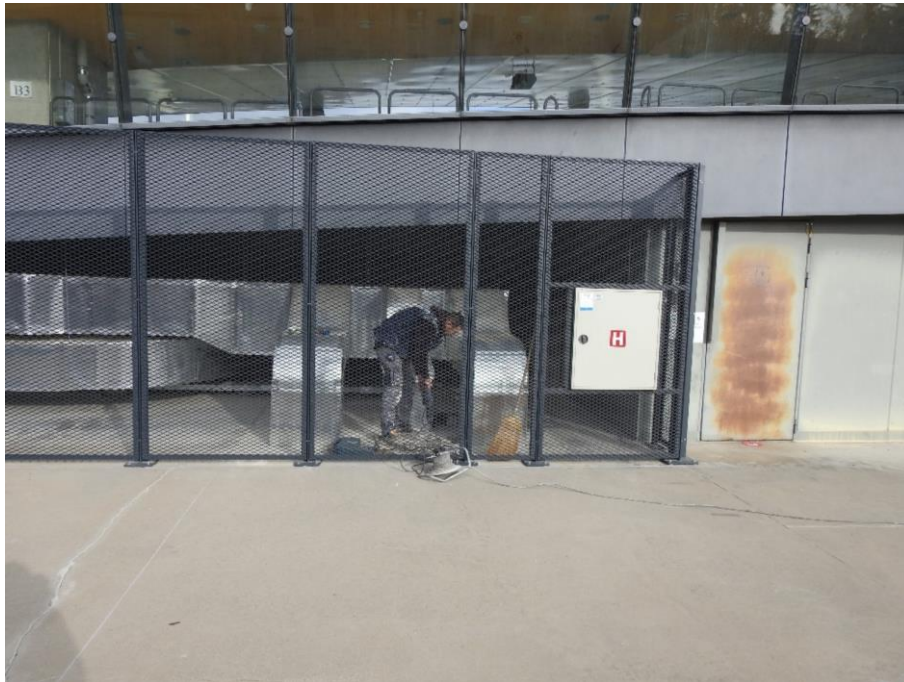
Na **sl.52** je prikaz sondažnega izseka z oznako S4, ki se je izvedel v predelu preboja na južni ploščadi objekta in sicer v predelu izven linije objekta.

Slika 52: Prikaz pogleda na mesto sondažnega izseka z oznako S4

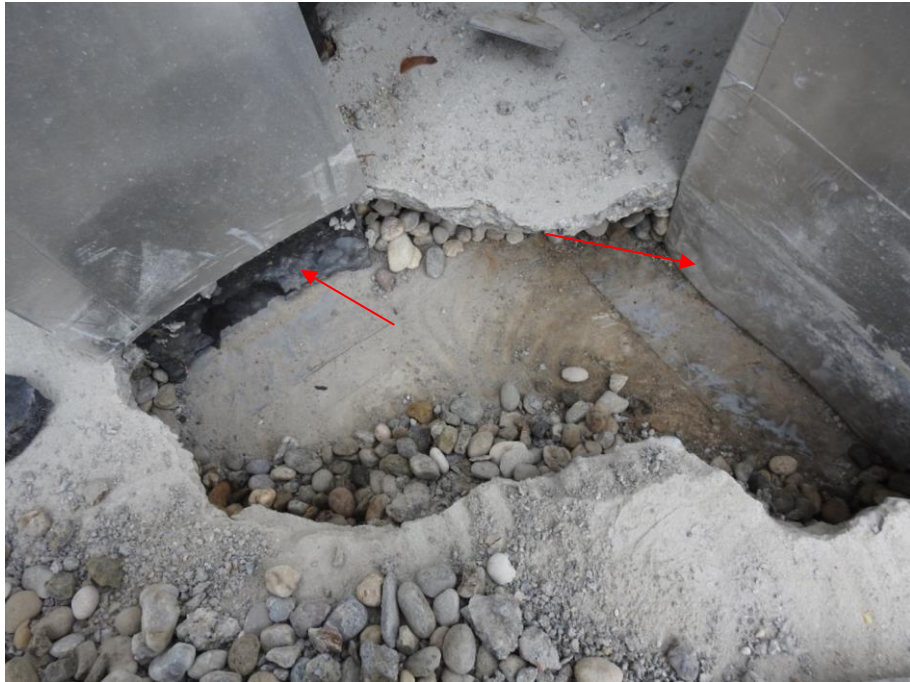
- po odstranitvi gramoznega nasutja, ugotavljamo, da je izveden zavihek na obrobno pločevino instalacije (**sl.53**),
- v predelu spoja dodatno varjene HI folije na obstoječo, ugotavljamo, da stik ni vodotesen (**sl.54**),
- v predelu cevnih prebojev stik ni izveden vodotesno (**sl.55**),
- sestava je sledeča:
 - betonska plošča, deb. 13 cm,
 - gramožno nasutje,
 - Hidroizolacija FPO.

Slika 53: Prikaz pogleda na izveden vertikalni zavihek v predelu preboja plošče

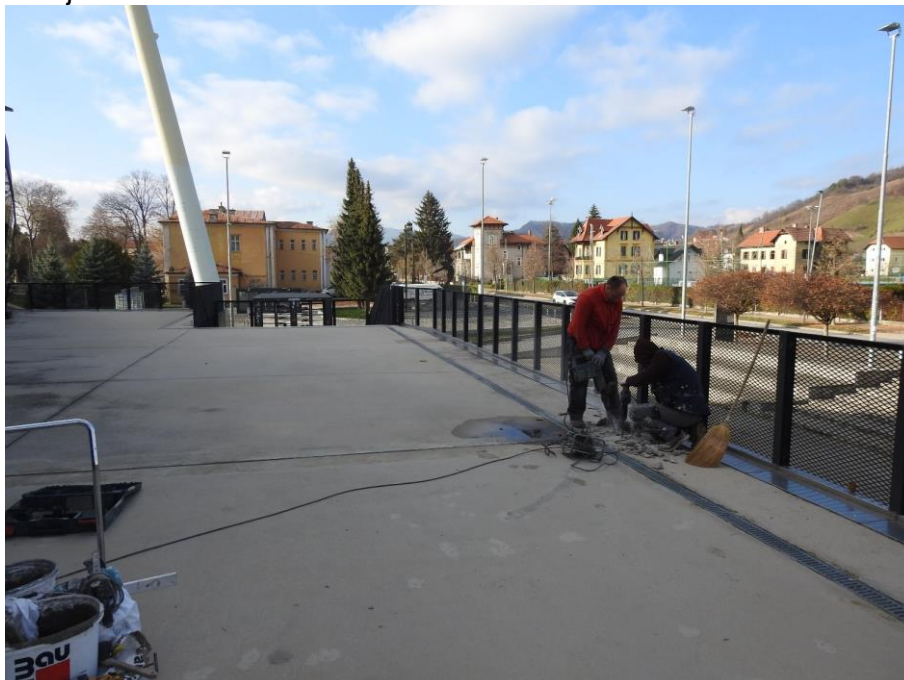
Na **sl.56** je prikaz sondažnega izseka z oznako S5, ki se je izvedel v predelu plošče na severni strani objekta.

Slika 56: Prikaz pogleda na mesto sondažnega izseka z oznako S5

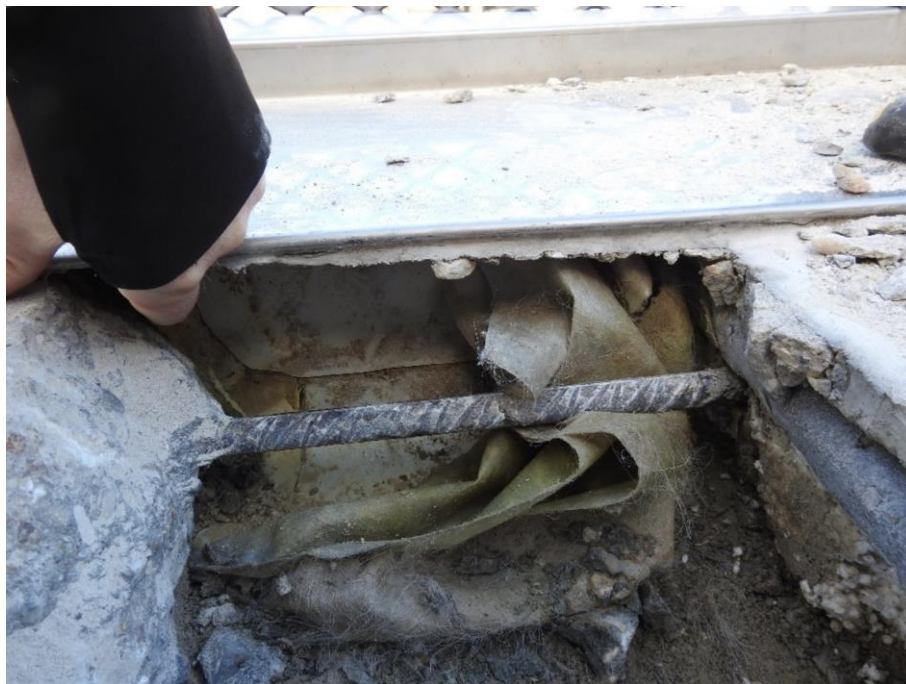
Slika 58: Prikaz pogleda izveden vertikalnega zavihka HI FPO folije

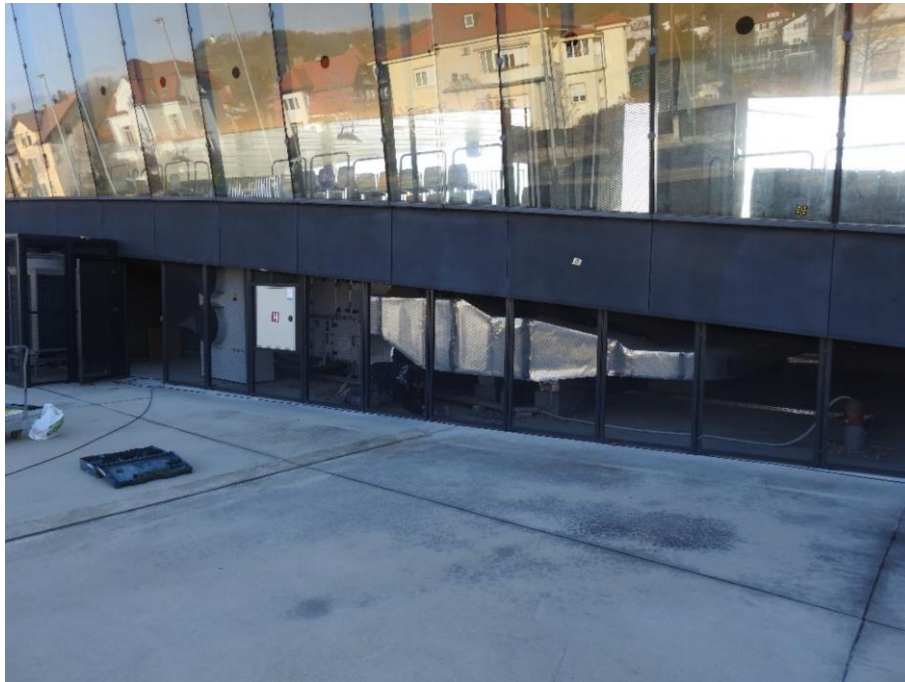
Na **sl.59** je prikaz sondažnega izseka z oznako S6, ki se je izvedel v predelu preboja na severni ploščadi objekta in sicer v predelu zunanje linije zgornjega dela objekta.

Slika 59: Prikaz pogleda na mesto sondažnega izseka z oznako S6

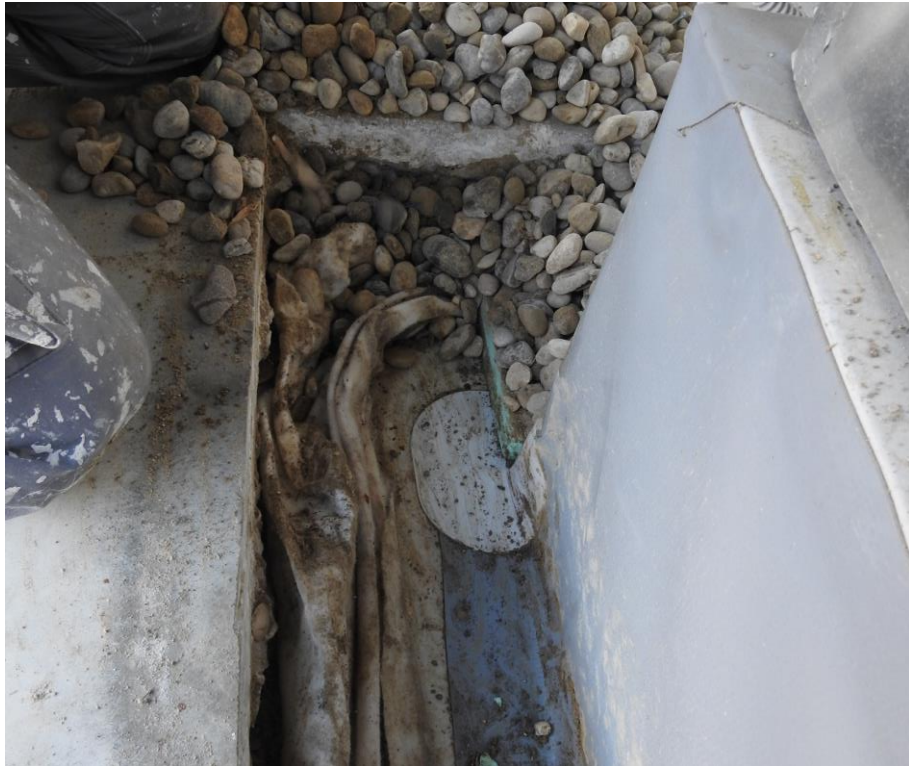
- v predelu širšega preboja je izveden vertikalni zavihek HI FPO folije (**sl.60**),
- na enem mestu smo zasledili manjši nepopolno zavarjen stik med FPO folijo (**sl.61**),
- v predelu okroglega preboja za cevne instalacije, ugotavljamo, da je omogočen direktni dotok zraka (**sl.62**).

Slika 60: Prikaz izvedenega vertikalnega zavihka FPO folije
