POROČILO

o pregledu stanja pločevinaste strehe z izdelavo predloga sanacije
za preprečitev pronicanja meteorne vode skozi streho, v predelu tribun
na objektu

»STARA TRIBUNA V LJUDSKEM VRTU, MARIBOR«

Datum: **19.04.2022**

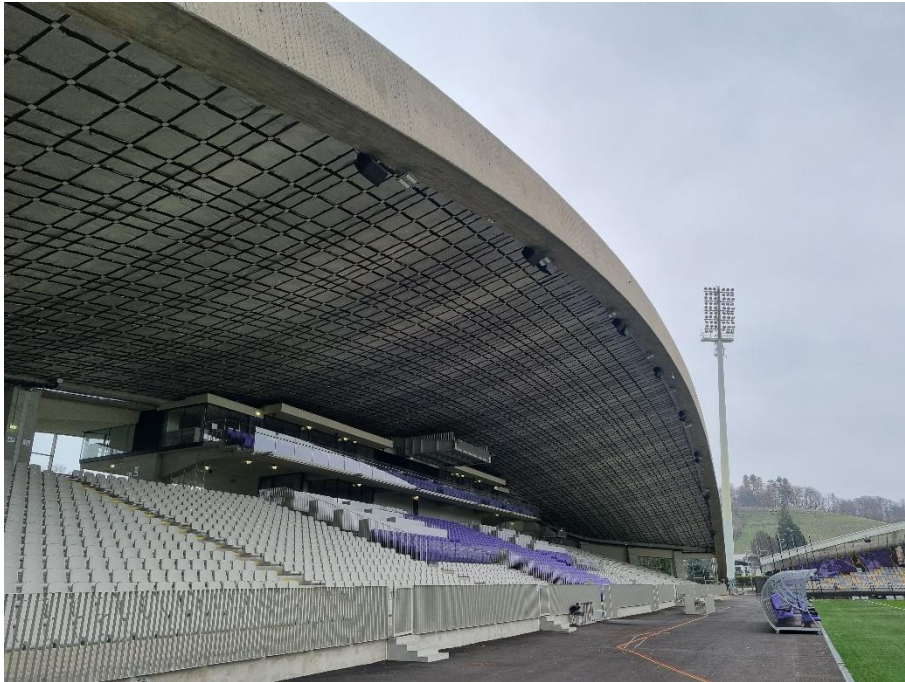
Na sliki 2 je prikaz predmetne tribune s poudarkom na glavni ločni konstrukciji, gledano iz J-V strani objekta.

Slika 2: Pogled na staro tribuno z J-V strani

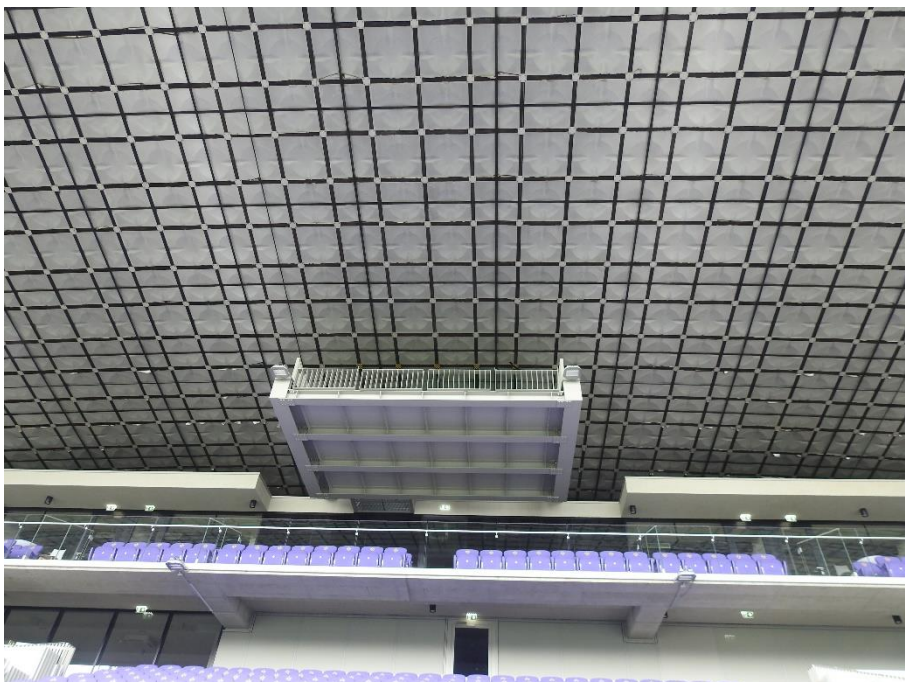
Na sliki 3 je pogled na tribuno s spodnje strani, kjer je razviden potek vzdolžnih in prečnih jeklenih pramen iz prednapete žice.

Slika 3: Pogled na potek vzdolžnih in prečnih pramen

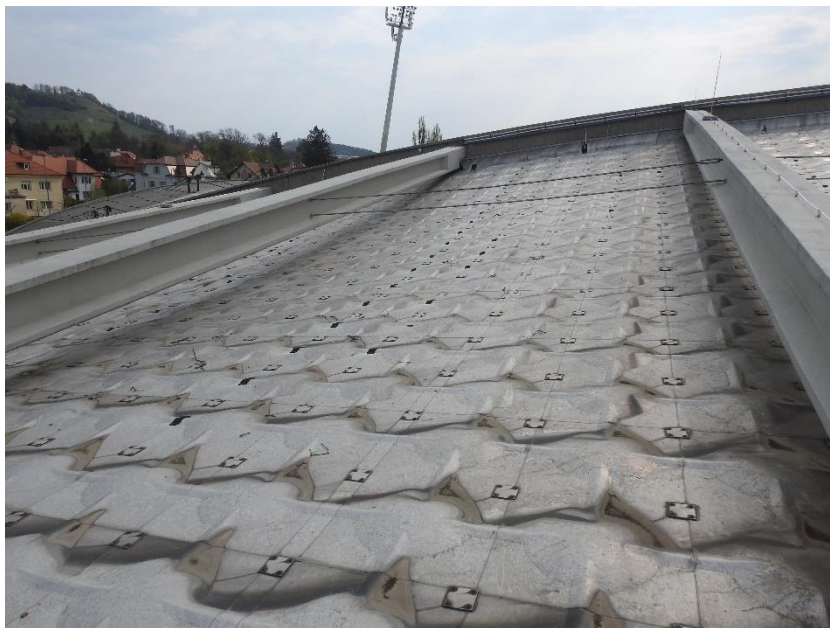
Pločevinasta steha je sestavljena iz posameznih plošč, ki so med seboj varjena in s pomočjo sidernih ploščic pritrjena na jeklena pramena vgrajena na spodnji strani pločevinaste strehe (slika 26, 3). V času izvedbe detajlnega vizualnega pregleda strehe, ugotovljamo, da obstoječe tesnilne gume, v predelu pritrditve pločevinaste kritine na jeklena pramena in sami vijaki, ne zagotavljajo vodotesnosti (slika 27, 28). Tukaj je treba poudariti, da je upravljalec objekta, v preteklosti že poskusil dodatno tesniti posamezne stike med kritino in ploščicami (slika 29), da bi omilil precejanje meteorne vode skozi streho, pri čemer se je, po podatkih predstavnika vzdrževalca objekta, samo pronicanje nekoliko zmanjšalo vendar se ni odpravilo v celoti.

Slika 26: Prikaz pogleda en del pločevinaste strehe tribune
